RIFUNZIONALIZZAZIONE EX SCUOLE ELEMENTARI CASAROLI DA DESTINARE A NUOVA SEDE DEGLI UFFICI COMUNALI 3° STRALCIO LAVORI

RELAZIONE SAGGI STRATIGRAFICI (da progetto esecutivo)

SCUOLE CASAROLI
CASTELSANGIOVANNI, Piacenza

Indagini propedeutiche per il recupero delle sale interne di interesse storico

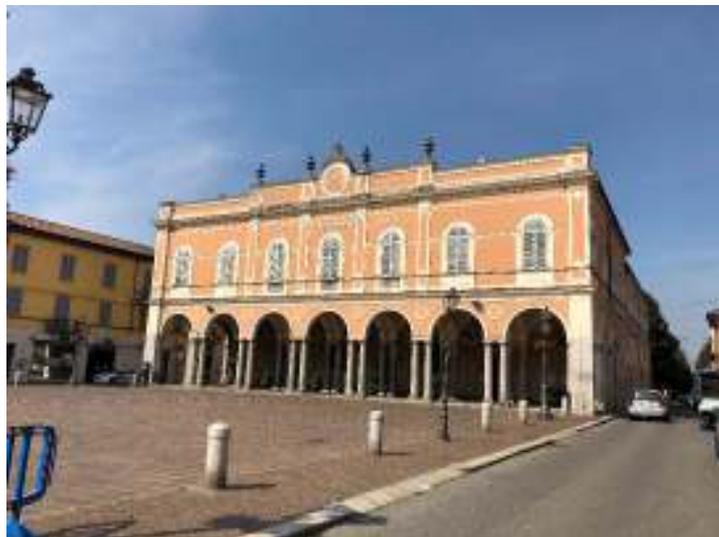
Indagini propedeutiche.

L'impianto dopo la dismissione non vive più di manutenzioni, il degrado delle superfici dei paramenti e delle strutture aumenta nel corso dei decenni.

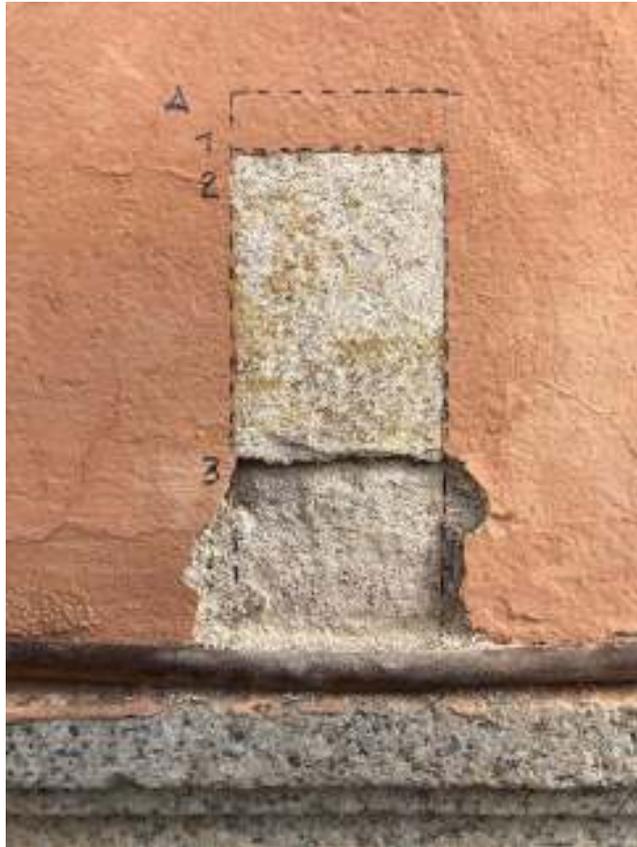
Campione A

La stratigrafia eseguita sulla superficie verticale (campiture di fondo) delle pareti mette in evidenza i passaggi cromatici vissuti dalle superfici, lo spessore intenso della tinta rosa si evidenzia nel settore 1, (tinte di stesura contemporanea), la quale si sovrappone al settore 2 con presenza cromatica di tinta gialla terrosa, (lavorazione e tinteggio a calce probabilmente del primo impianto del manufatto, della seconda metà del sec. XIX).
Supporto murario in cotto.

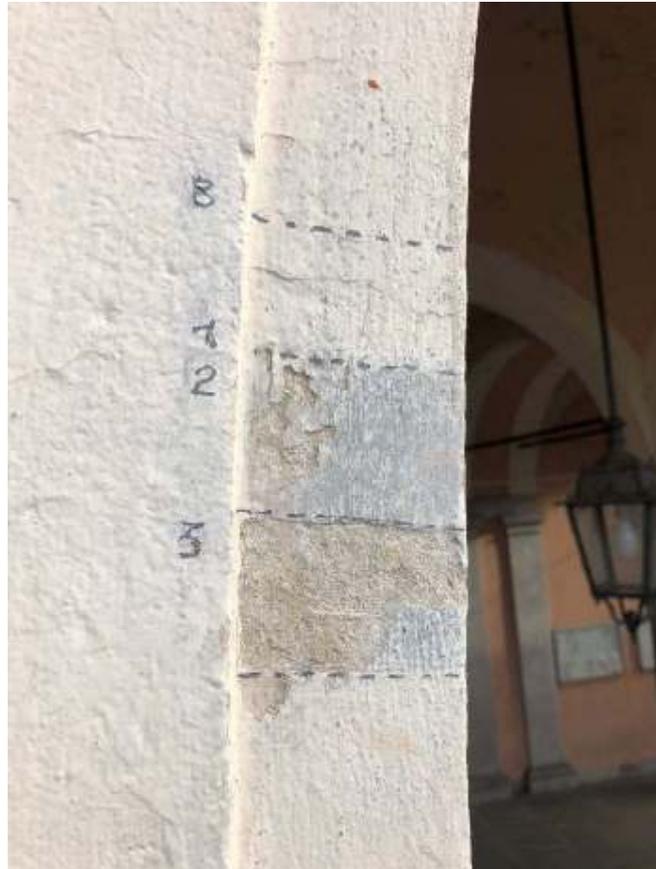
Campione B

La stratigrafia eseguita sulla superficie verticale costituente le modanature dell'arcata mette in evidenza i passaggi cromatici vissuti dalle superfici, lo spessore intenso della tinta bianca si evidenzia nel settore 1, (tinte di stesura contemporanea), la quale si sovrappone al settore 2 con presenza cromatica di tinta grigia terrosa a simulare la pietra, (lavorazione e tinteggio a calce probabilmente del primo impianto del manufatto, della seconda metà del sec. XIX).

Supporto murario in cotto.

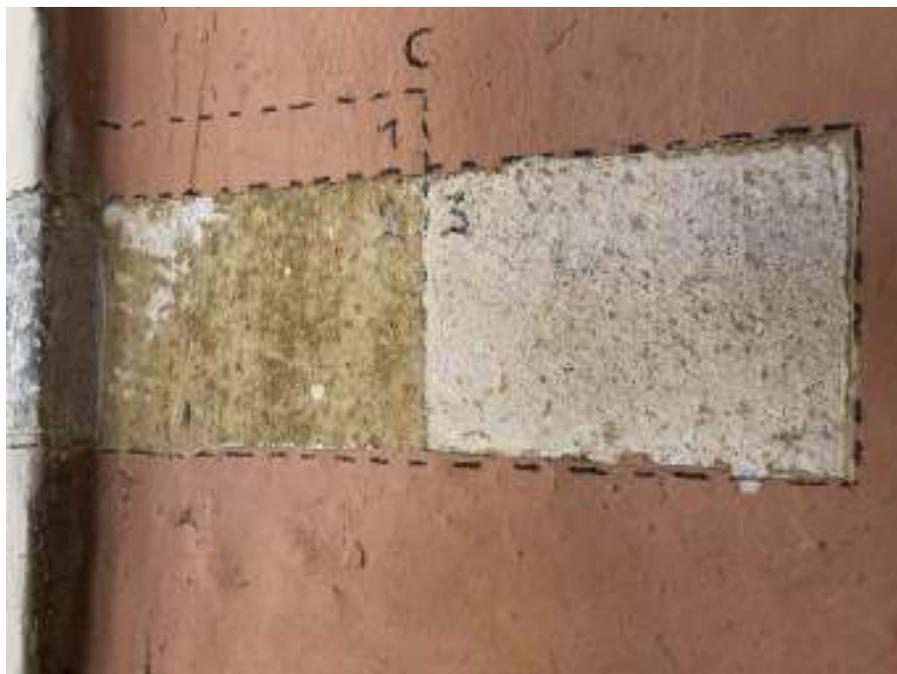
Campione C

La stratigrafia eseguita sulla superficie verticale (campiture di fondo) delle pareti del porticato, mette in evidenza i passaggi cromatici vissuti dalle superfici, lo spessore intenso della tinta rosa si evidenzia nel settore 1, (tinte di stesura contemporanea), la quale si sovrappone al settore 2 con presenza cromatica di tinta terrosa, (lavorazione e tinteggio manutentivo probabilmente del primo novecento), il quale si sovrappone al settore 3, lavorazione di intonaco a miscela di calce e inerti di granulometria fine con presenza di una tinta a calce avorio, probabilmente del primo impianto del manufatto, della seconda metà del sec. XIX).

Supporto murario in cotto.

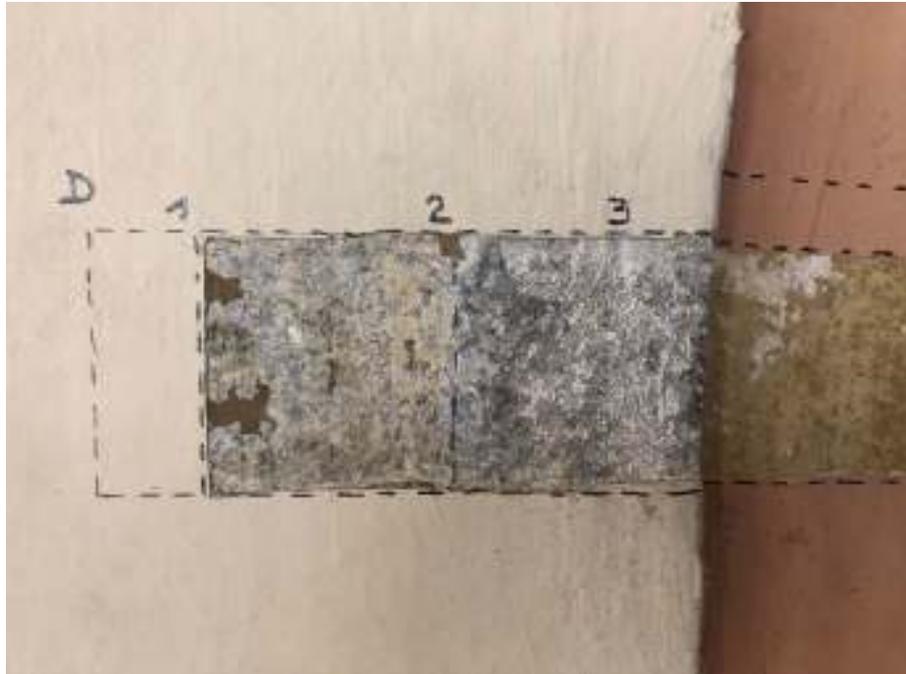
Campione D

La stratigrafia eseguita sulla superficie verticale, arcata modanata in rilievo, delle pareti del porticato, mette in evidenza i passaggi cromatici vissuti dalle superfici, lo spessore intenso della tinta bianca si evidenzia nel settore 1, (tinte di stesura contemporanea), la quale si sovrappone al settore 2 con presenza cromatica di tinta terrosa scura, (lavorazione e tinteggio manutentivo probabilmente del primo novecento), il quale si sovrappone al settore 3, lavorazione di tinta grigia terrosa a simular la pietra, lavorazione probabilmente del primo impianto del manufatto, della seconda metà del sec. XIX).
Supporto murario in cotto.

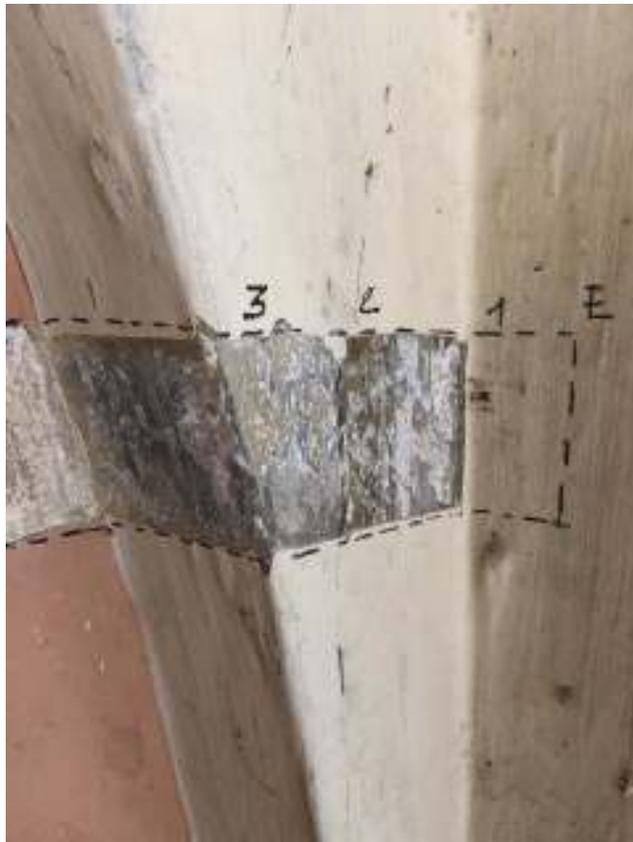
Campione E

La stratigrafia eseguita sulla superficie verticale, arcata superiore modanata in rilievo, delle pareti del porticato, mette in evidenza i passaggi cromatici vissuti dalle superfici, lo spessore intenso della tinta bianca si evidenzia nel settore 1, (tinte di stesura contemporanea), la quale si sovrappone al settore 2 con presenza cromatica di tinta terrosa scura, (lavorazione e tinteggio manutentivo probabilmente del primo novecento), il quale si sovrappone al settore 3, lavorazione di tinta grigia terrosa a simular la pietra, lavorazione probabilmente del primo impianto del manufatto, della seconda metà del sec. XIX).
Supporto murario in cotto.

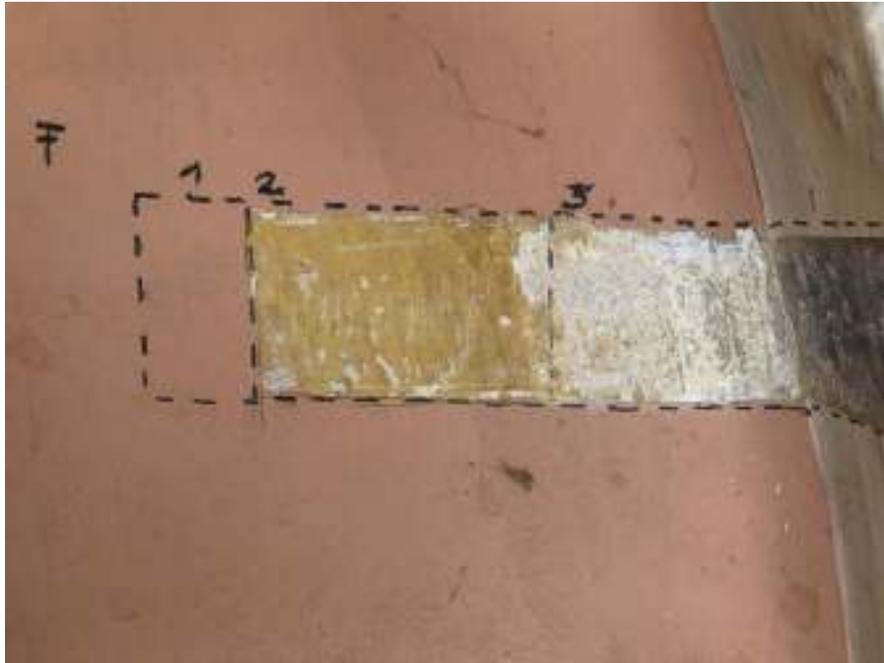
Campione F

La stratigrafia eseguita sulla superficie verticale (campiture di fondo) delle pareti del porticato, mette in evidenza i passaggi cromatici vissuti dalle superfici, lo spessore intenso della tinta rosa si evidenzia nel settore 1, (tinte di stesura contemporanea), la quale si sovrappone al settore 2 con presenza cromatica di tinta gialla terrosa, (lavorazione e tinteggio manutentivo probabilmente del primo novecento), il quale si sovrappone al settore 3, lavorazione di intonaco a miscela di calce e inerti di granulometria fine con presenza di una tinta a calce avorio, probabilmente del primo impianto del manufatto, della seconda metà del sec. XIX).

Supporto murario in cotto.

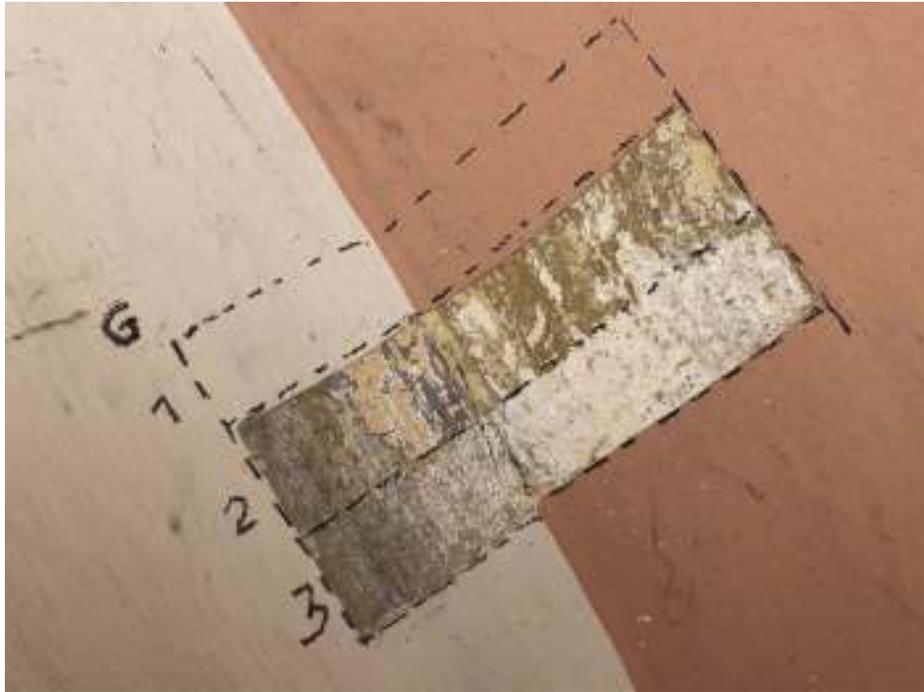
Campione G

La stratigrafia eseguita sulla superficie dell'arcata superiore a rilievo, a contatto con la volta mette in evidenza i passaggi cromatici vissuti dalle superfici nei diversi periodi, lo spessore intenso della tinta bianca, utilizzata per le architetture aggettanti, affiancato a tinta rosa utilizzata per le campiture di fondo e volte, tale lavorazione si evidenzia nel settore 1, (tinte di stesura contemporanea), si sovrappongono al settore 2 con presenza cromatica di tinta terra d'ombra scura utilizzata per le architetture in rilievo, ed una tinta gialla terrosa utilizzata per le superfici di fondo e volte, (tinteggio probabilmente della prima metà del millenovecento).

Successivamente il settore 3, mette in luce una lavorazione in tinta a calce di cromia grigio terroso a simular la pietra, utilizzata per le architetture in rilievo, ed un tinteggio a calce avorio dedicato per le superfici di fondo e le volte (lavorazione probabilmente legata al primo impianto del manufatto sec. XIX).

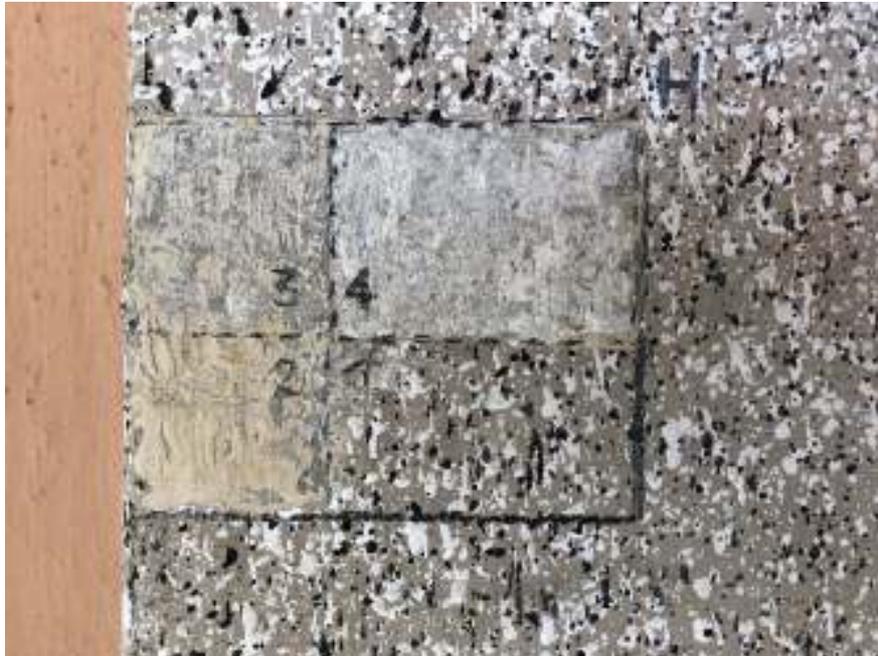
Campione H

La stratigrafia eseguita sulla superficie verticale, fusto di lesena binata in rilievo, delle pareti del porticato, mette in evidenza i passaggi cromatici vissuti dalle superfici, lo spessore intenso della tinta che esegue un finto granito si evidenzia nel settore 1, (tinte di stesura contemporanea), la quale si sovrappone al settore 2 con presenza cromatica di tinta terrosa probabilmente preparazione di supporto per l'esecuzione del finto granito, nel settore 3 si mette in luce una base grigia con tracce di pigmento terroso scuro (lavorazione e tinteggio manutentivo probabilmente del primo novecento), il quale si sovrappone al settore 4, lavorazione di tinta grigia terrosa a simular la pietra, lavorazione probabilmente del primo impianto del manufatto, della seconda metà del sec. XIX.

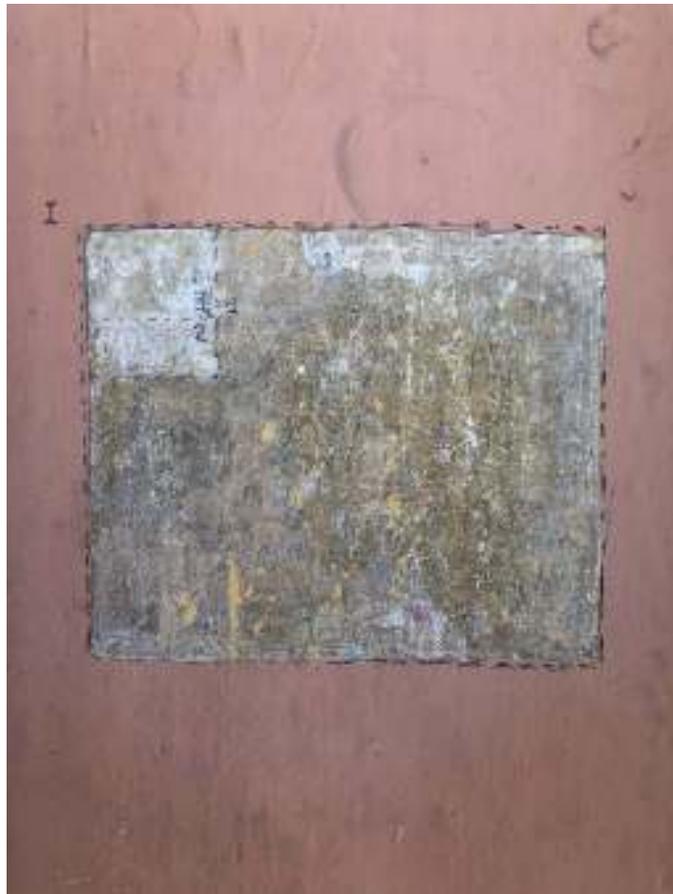
Campione I

La stratigrafia eseguita sulla superficie verticale (campiture di fondo) delle pareti del porticato, mette in evidenza i passaggi cromatici vissuti dalle superfici, lo spessore intenso della tinta rosa si evidenzia nel settore esterno, (tinte di stesura contemporanea), la quale si sovrappone al settore 1 con presenza cromatica di tinta gialla terrosa, (lavorazione e tinteggio manutentivo probabilmente del primo novecento), il quale si sovrappone al settore 2, lavorazione di ripristino di lacune con impasti cementizi manutenzione probabilmente del periodo legato al settore 1, il settore 3 presenta lavorazione di tinte chiare avorio su di un supporto di impasto di calce a granulometria fine, probabilmente del primo impianto del manufatto, della seconda metà del sec. XIX.

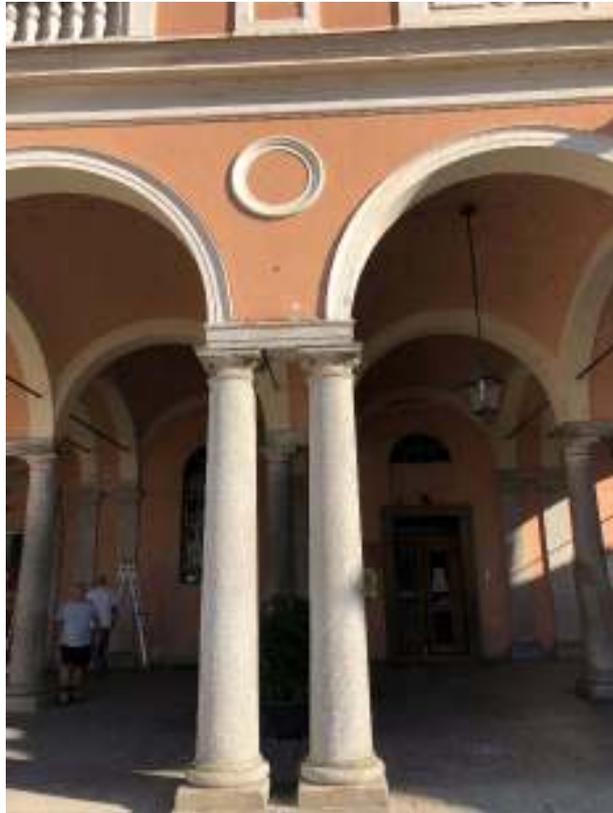
Colonne binate a tutto tondo

Le colonne presenti nel porticato risultano essere composte da: trabeazione, capitello, fusto, base, tutte sono in materiale lapideo (granito).

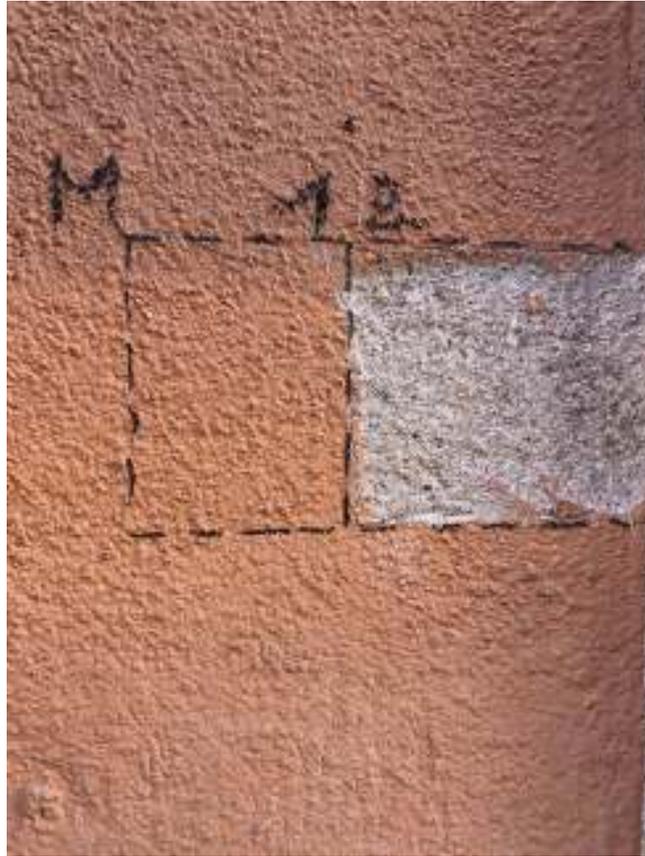
Campione M Campitura di fondo

La stratigrafia eseguita sulla superficie verticale delle pareti mette in evidenza i passaggi cromatici vissuti dalle superfici, lo spessore intenso della tinta rosa, settore 1, mette in luce la contemporaneità della lavorazione, il settore 2 denuncia una stesura di impasto cementizio a ricostituire l'intonaco, (tinteggio della seconda metà del millenovecento).

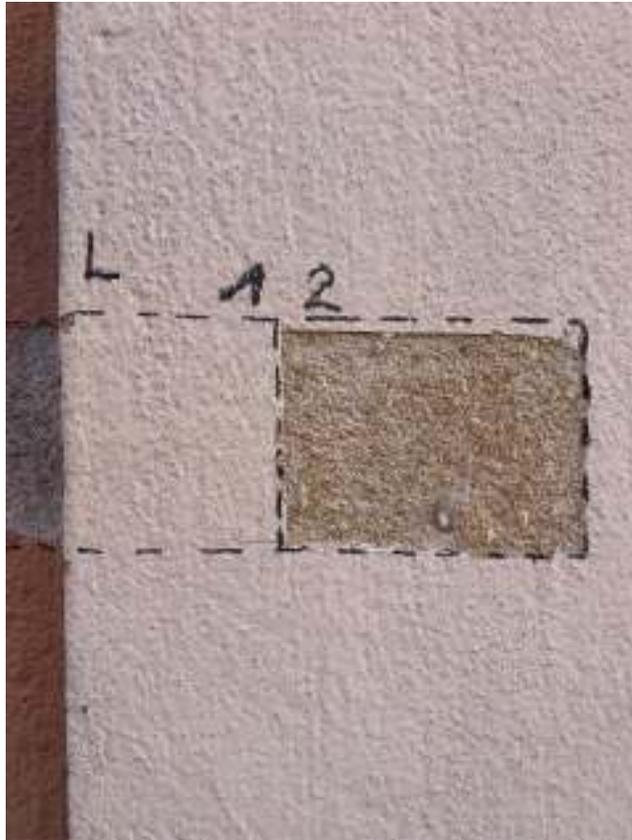
Campione L Cornice finestra in rilievo.

La stratigrafia eseguita sulla superficie del modanato della cornice della finestra evidenzia nel settore 1 la stesura intensa di tinte contemporanee di cromia bianca, applicate sulla superficie del modanato delle cornici originali costituito da impasto a base di calce e inerti di granulometria fine con sulla superficie la presenza di tracce di pigmento terroso scuro, (tinteggio della seconda metà del millenovecento).

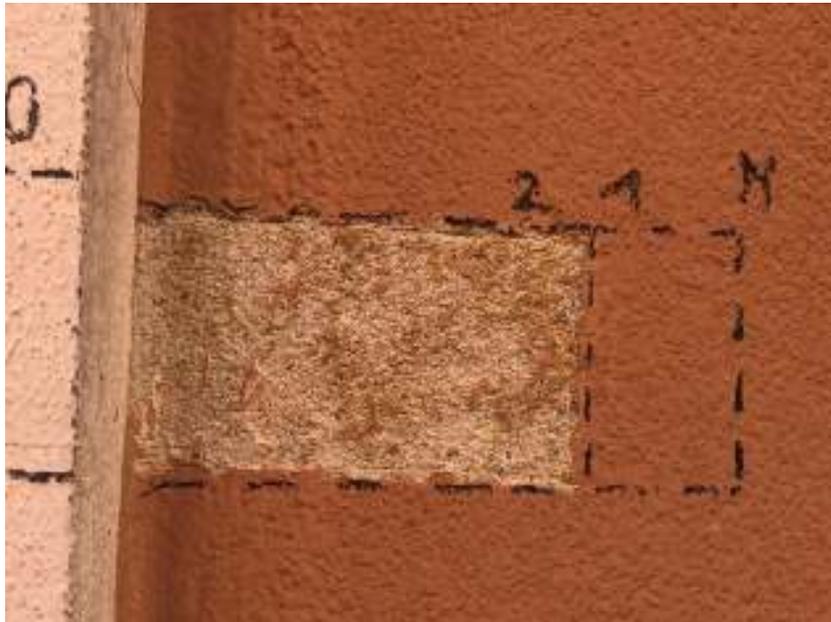
Campione N Campitura di fondo nuovo edificio

La stratigrafia eseguita sulla superficie verticale delle pareti mette in evidenza i passaggi cromatici vissuti dalle superfici, lo spessore intenso della tinta rosa, settore 1, mette in luce la contemporaneità della lavorazione, il settore 2 denuncia una stesura di impasto cementizio a ricostituire l'intonaco, sulla superficie del settore 2 si evidenzia la presenza di tracce di tinta gialla terrosa (tinteggio della prima metà del millenovecento).

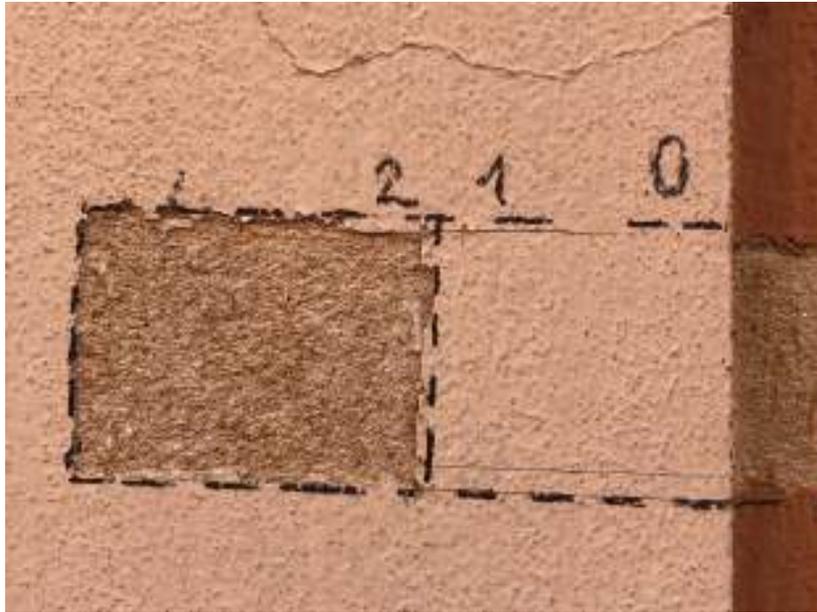
Campione O Cornici finestre

La stratigrafia eseguita sulla superficie delle cornici della finestra mette in evidenza i passaggi cromatici vissuti dalle superfici, lo spessore intenso della tinta bianca, settore 1, mette in luce la contemporaneità della lavorazione, il settore 2 denuncia una stesura di impasto cementizio a ricostituire l'intonaco, sulla superficie del settore 2 si evidenzia la presenza di tracce di tinta terrosa scura (tinteggio della prima metà del millenovecento).

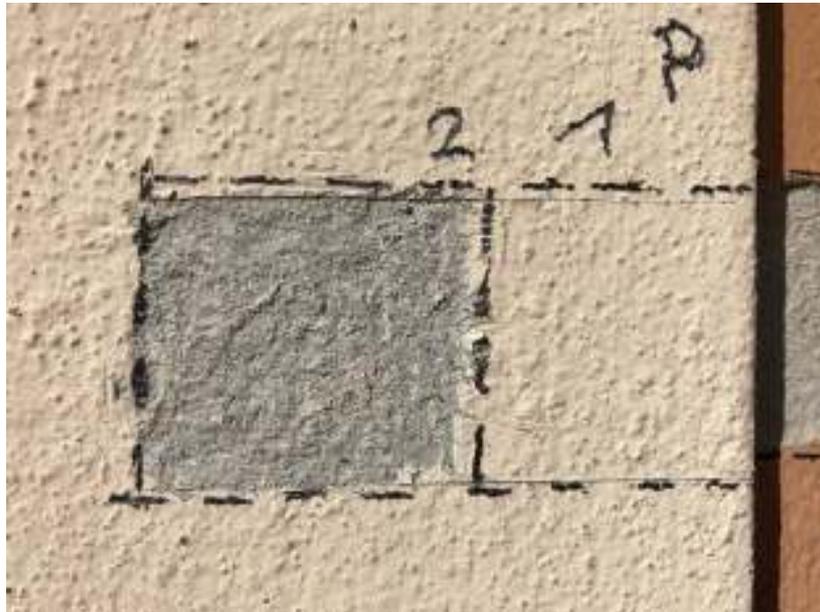
Campione P Cornici della finestra

La stratigrafia eseguita sulla superficie delle cornici della finestra mette in evidenza i passaggi cromatici vissuti dalle superfici, lo spessore intenso della tinta bianca, settore 1, mette in luce la contemporaneità della lavorazione, il settore 2 denuncia una stesura di impasto cementizio a ricostituire l'intonaco, sulla superficie del settore 2 si evidenzia la presenza di tracce di tinta terrosa scura (tinteggio della prima metà del millenovecento).

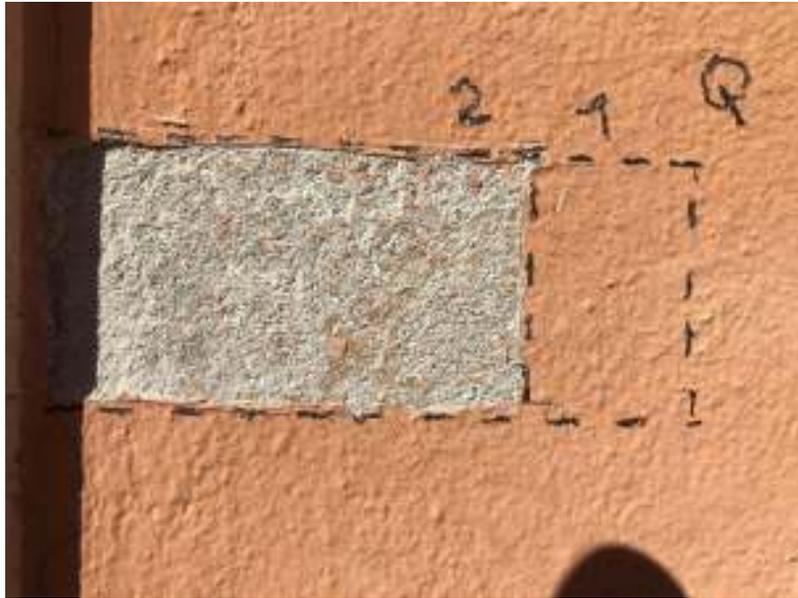
Campione Q Campitura di fondo

La stratigrafia eseguita sulla superficie verticale delle pareti mette in evidenza i passaggi cromatici vissuti dalle superfici, lo spessore intenso della tinta rosa, settore 1, mette in luce la contemporaneità della lavorazione, il settore 2 denuncia una stesura di impasto cementizio a ricostituire l'intonaco, sulla superficie del settore 2 si evidenzia la presenza di tracce di tinta gialla terrosa (tinteggio della prima metà del millenovecento).

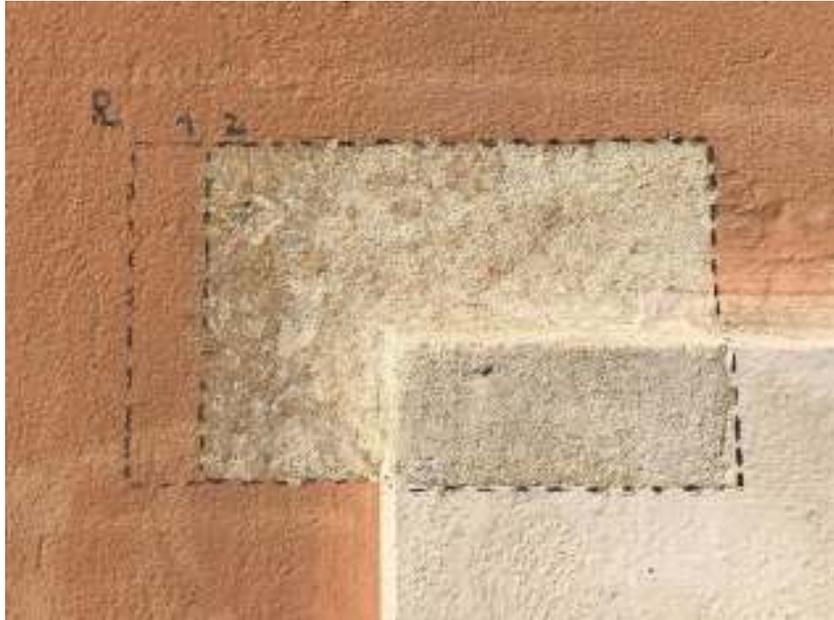
Campione R Campitura di fondo e cornice.

La stratigrafia eseguita sulla superficie verticale delle pareti mette in evidenza i passaggi cromatici vissuti dalle superfici, lo spessore intenso della tinta rosa, settore 1, mette in luce la contemporaneità della lavorazione, il settore 2 denuncia una stesura di impasto cementizio a ricostituire l'intonaco, sulla superficie del settore 2 si evidenzia la presenza di tracce di tinta gialla terrosa (tinteggio della prima metà del millenovecento).

Anche nella cornice a rilievo avviene il medesimo passaggio come per la campitura di fondo, in questo caso cambia la cromia che infatti è bianca e le tracce sulla superficie della cornice sono di cromia terrosa scura (tinteggio della prima metà del millenovecento).

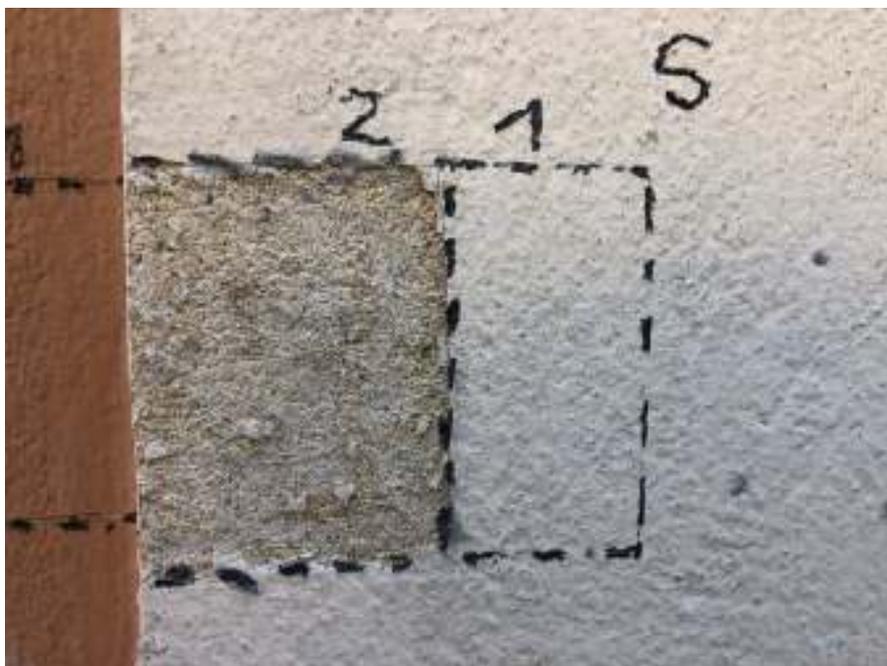
Campione S Cornice finestra

La stratigrafia eseguita sulla superficie delle cornici della finestra mette in evidenza i passaggi cromatici vissuti dalle superfici, lo spessore intenso della tinta bianca, settore 1, mette in luce la contemporaneità della lavorazione, il settore 2 denuncia una stesura di impasto cementizio a ricostituire l'intonaco, sulla superficie del settore 2 si evidenzia la presenza di tracce di tinta terrosa scura (tinteggio della prima metà del millenovecento).

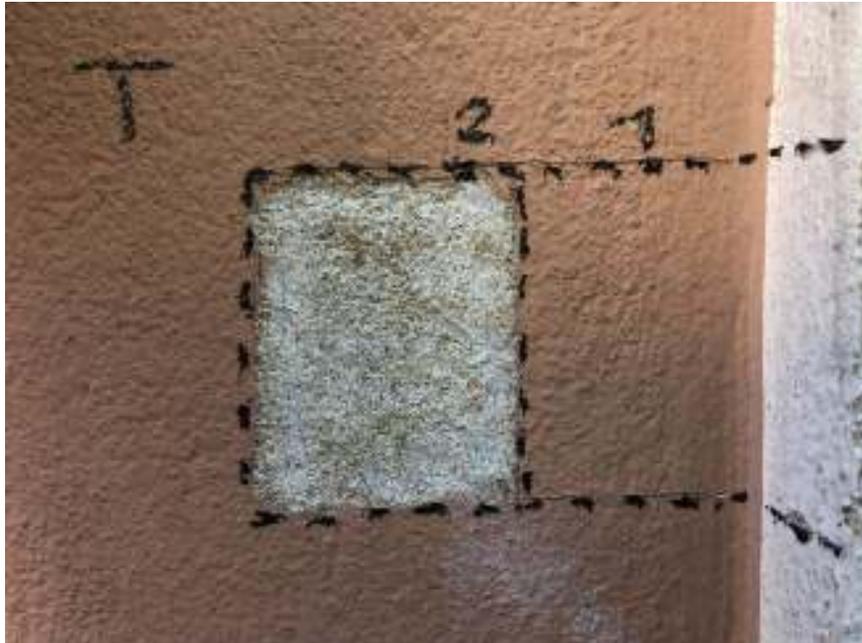
Campione T Campitura di fondo

La stratigrafia eseguita sulla superficie verticale delle pareti mette in evidenza i passaggi cromatici vissuti dalle superfici, lo spessore intenso della tinta rosa, settore 1, mette in luce la contemporaneità della lavorazione, il settore 2 denuncia una stesura di impasto cementizio a ricostituire l'intonaco, sulla superficie del settore 2 si evidenzia la presenza di tracce di tinta gialla terrosa (tinteggio della prima metà del millenovecento).

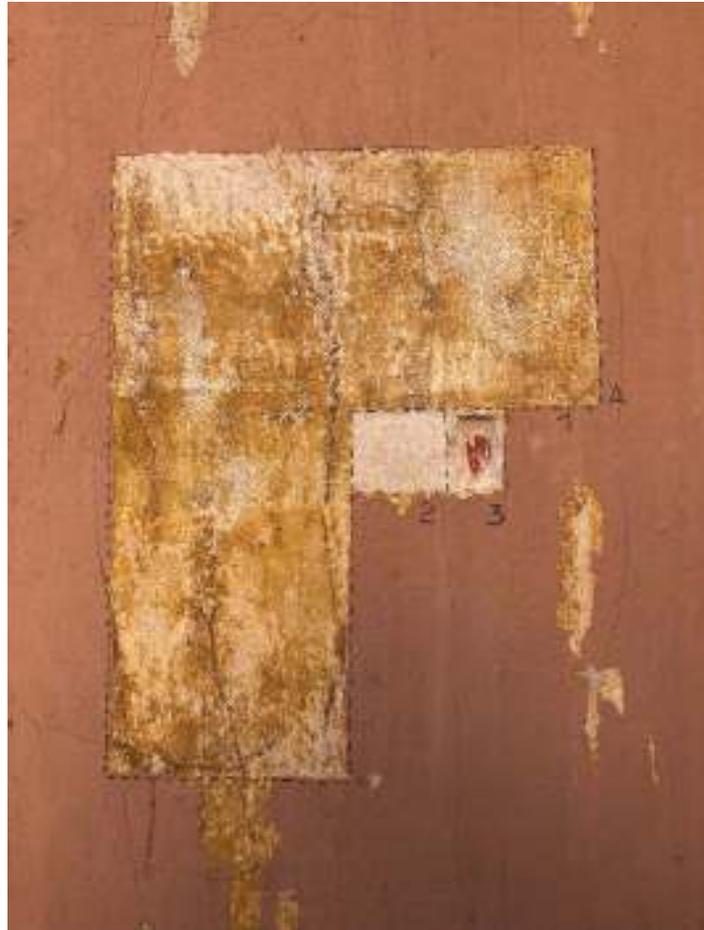
Campione A prospetto nord

La stratigrafia eseguita sulla superficie verticale delle pareti mette in evidenza i passaggi cromatici vissuti dalle superfici, lo spessore intenso della tinta rosa, mette in luce la contemporaneità della lavorazione, il settore 1 denuncia una stesura di impasto cementizio misto a calce atto a ricostituire l'intonaco, sulla superficie del settore si evidenzia la presenza di tracce di tinta gialla terrosa (tinteggio della prima metà del millenovecento). Il settore 2 evidenzia la miscela composta da calce e cemento e inerti a granulometria fine. Il settore 3 indica il supporto in cotto, (lavorazione della prima metà del millenovecento).

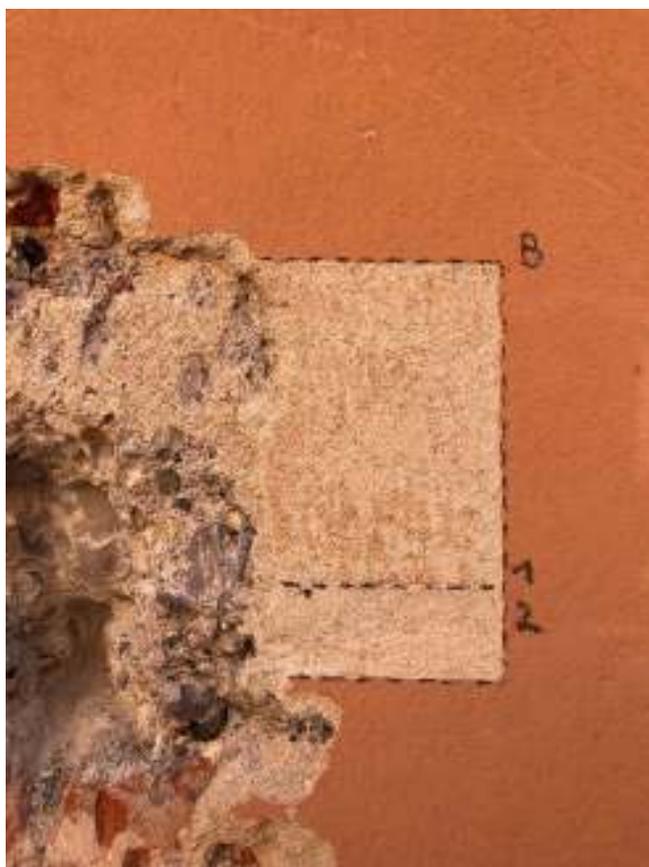
Campione B Prospetto sud

La stratigrafia eseguita sulla superficie verticale delle pareti mette in evidenza i passaggi cromatici vissuti dalle superfici, lo spessore intenso della tinta rosa, mette in luce la contemporaneità della lavorazione, il settore 1 denuncia una stesura di impasto cementizio misto a calce atto a ricostituire l'intonaco, sulla superficie del settore si evidenzia la presenza di tracce di tinta gialla terrosa (tinteggio della prima metà del millenovecento). Il settore 2 evidenzia la miscela composta da calce e cemento e inerti a granulometria fine. Il settore a sinistra del tassello denuncia la matericità cementizia del supporto, (lavorazione della prima metà del millenovecento).

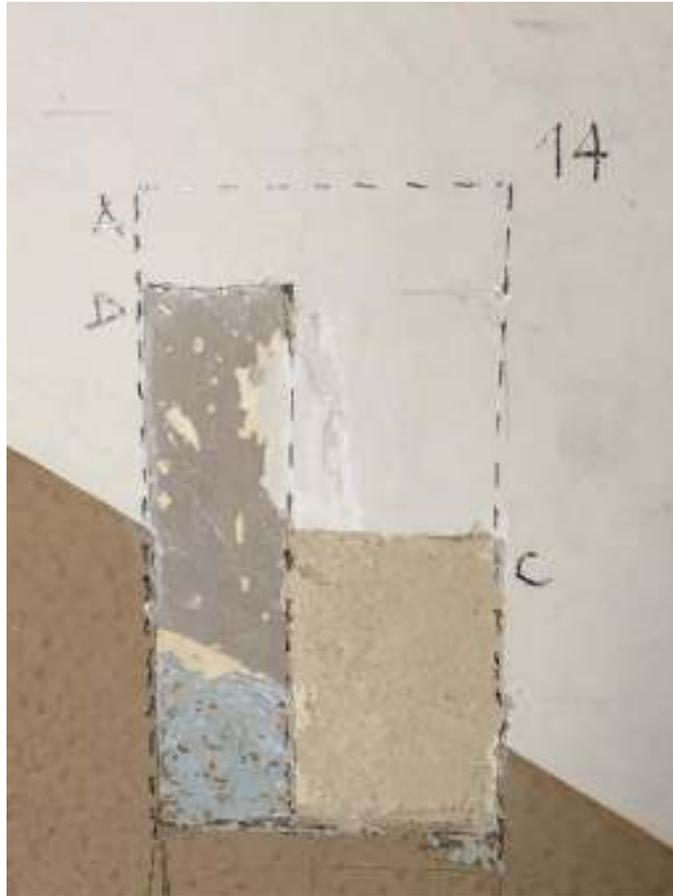
Campione 14 Parete scala interna

La stratigrafia eseguita mette in luce la contemporaneità delle lavorazioni emerse, il settore A tinteggio lavabile di forte spessore di cromia bianca, la superficie superiore, e marrone la zoccolatura.

Il settore B evidenzia lavorazioni a tinta di cromia grigia nell'area superiore e azzurra nella zoccolatura.

Il settore C denuncia la tipologia di impasto utilizzato, miscela di calce e cemento con inerti di granulometria fine, lavorazioni di epoca contemporanea.

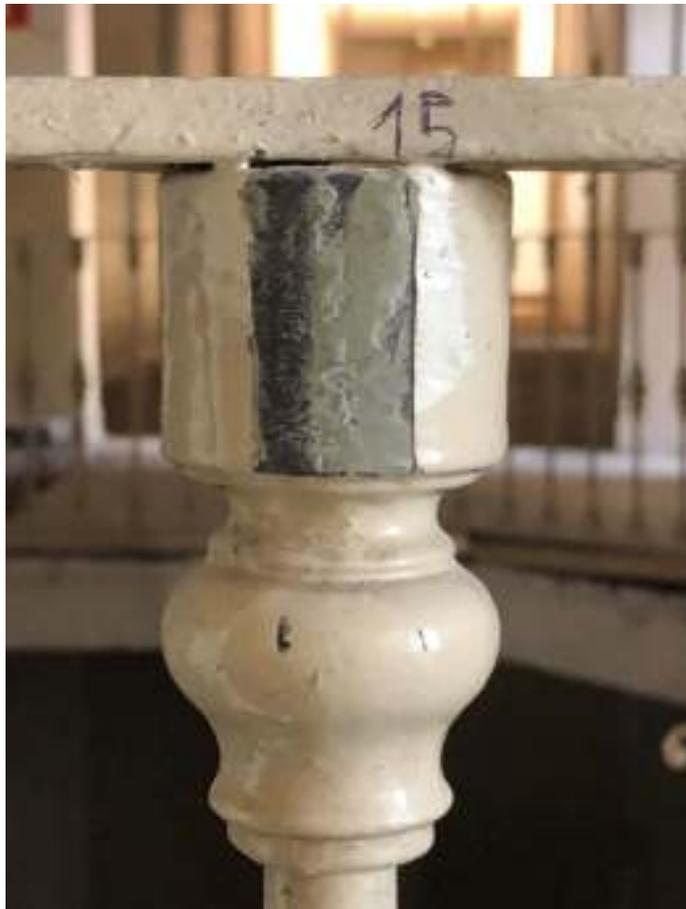
Campione 15 Balastra in metallo

La stratigrafia eseguita mette in luce i passaggi cromatici sovrapposti, l'odierna verniciatura color crema occulta una precedente verniciatura di croma grigia, probabilmente eseguita in origine sec. XIX.

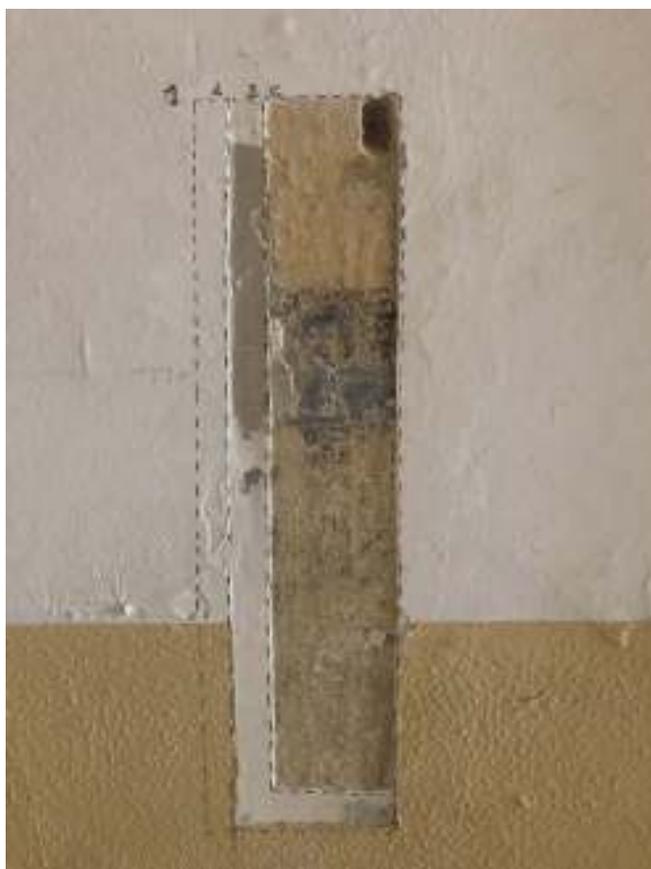
Campione 1 Parete corridoio

La stratigrafia eseguita mette in luce la forte sovrapposizione di tinte nei diversi periodi.

Nel settore A le cromie bianche ovattano la superficie con una zoccolatura marrone in tinta lavabile, materiale decisamente di epoca contemporanea, il settore B denuncia una lavorazione di tinte grigie lucide omogeneamente distribuite sulla superficie.

Il settore C denuncia la lavorazione d'origine delle superfici, si identifica una zoccolatura di cromia grigia perimetrata da una cornicetta di grigio più intenso che demarca la campitura superiore di cromia gialla ocra, lavorazione probabilmente coeva all'impianto d'origine, sec. XIX.

Supporto in cotto.

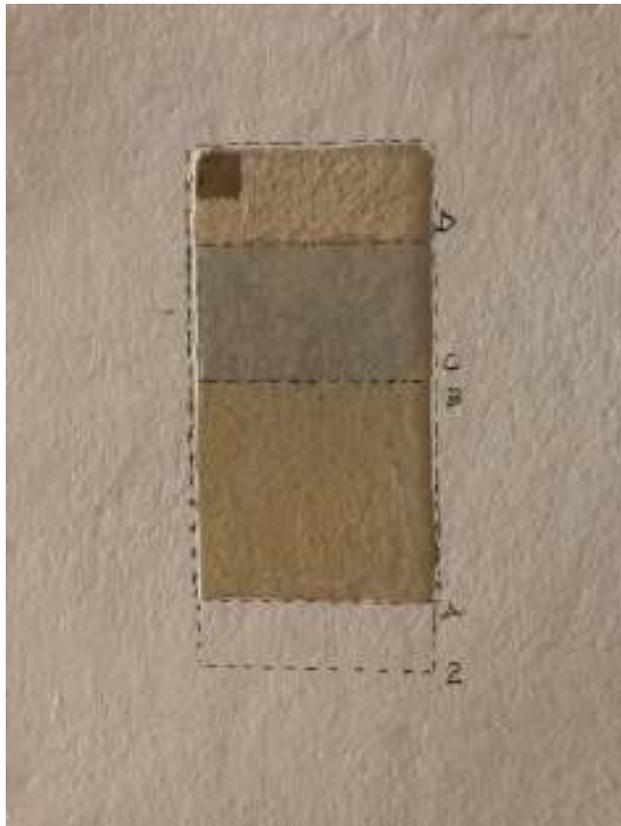
Campione 2 parete porzione superiore

La stratigrafia eseguita mette in evidenza le sovrapposizioni delle lavorazioni, settore A tinteggi contemporanei di cromia bianca, settore B si mette in luce una tinta giallo spento, che si sovrappone al settore C con presenza di tinta grigia probabilmente eseguite nelle trasformazioni della prima metà del millenovecento.

Il settore D che presenta una stesura di scialbo di calce giallo ocra su di un supporto di impasto a base di calce e inerti a granulometria fine, lavorazione probabilmente legata al primo impianto, sec. XIX.

Settore E supporto in cotto.

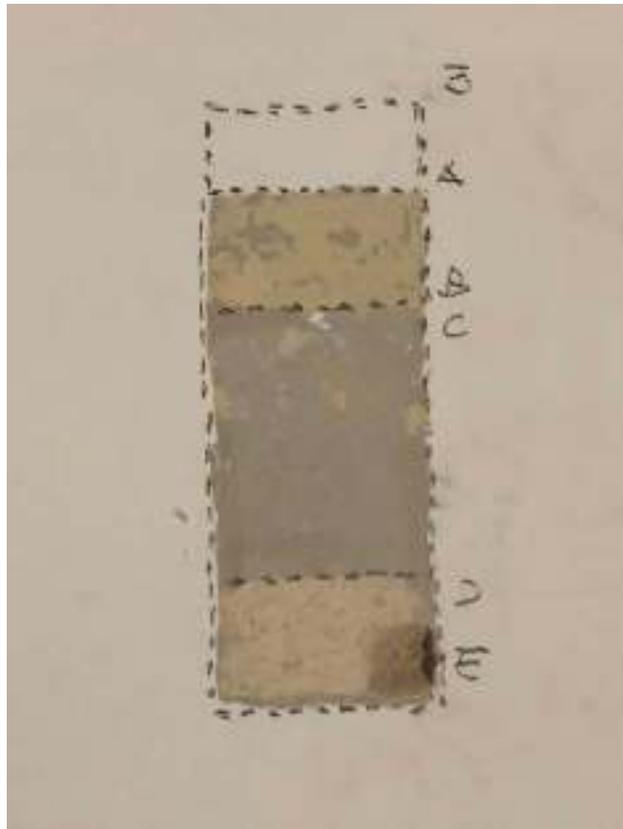
Campione 3 parete superiore.

La stratigrafia eseguita mette in evidenza le sovrapposizioni delle lavorazioni, settore A tinteggi contemporanei di cromia bianca, settore B si mette in luce una tinta giallo spento, che si sovrappone al settore C con presenza di tinta grigia probabilmente eseguite nelle trasformazioni della prima metà del millenovecento.

Il settore D che presenta una stesura di scialbo di calce giallo ocra su di un supporto di impasto a base di calce e inerti a granulometria fine, lavorazione probabilmente legata al primo impianto, sec. XIX.

Settore E supporto in cotto.

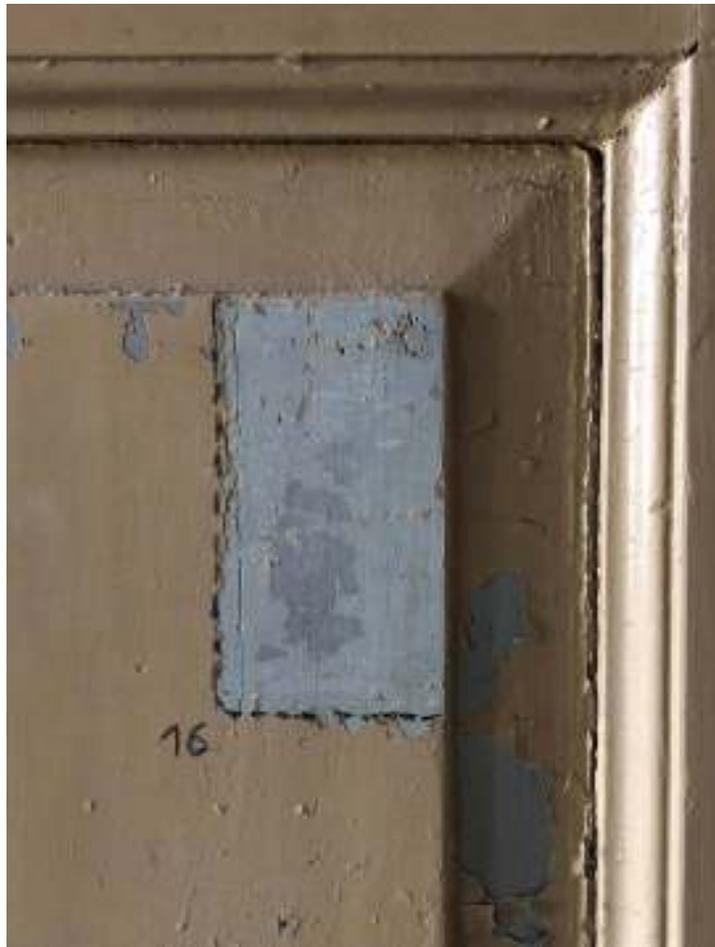
Campione 16 Porte lignee

La stratigrafia eseguita mette in luce la presenza di una verniciatura delle soluzioni lignee di cromia grigia azzurra, in contrasto con quella percepita oggi di tonalità marrone, lavorazione probabilmente coerente al sec. XIX.

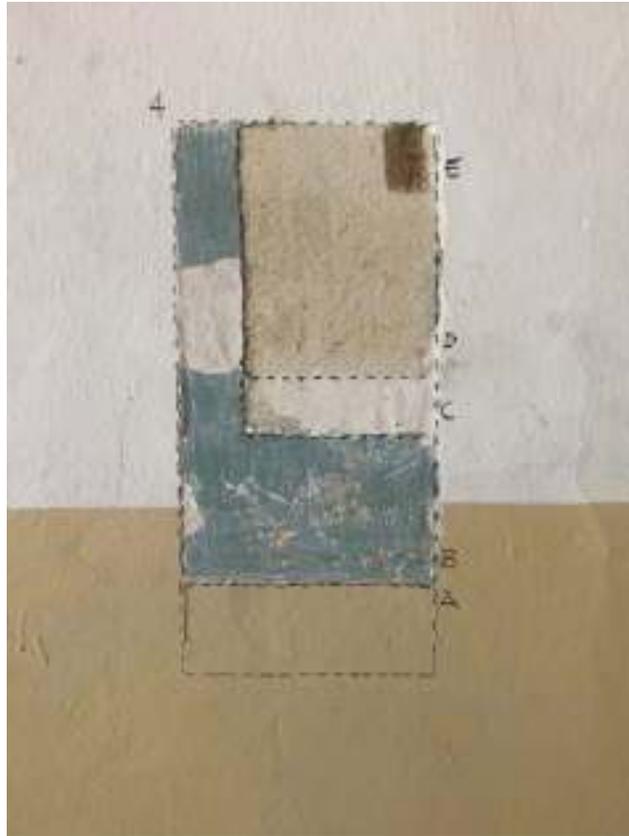
Campione 4 Parete inferiore

La stratigrafia mette in luce le diverse lavorazioni sovrapposte, il settore A denuncia la spessa sovrapposizione di tinteggi di cromia bianca sulla superficie superiore e marrone per la zoccolatura con tinte lavabili, interventi di epoca contemporanea, il settore B con in evidenza una lavorazione di tinta azzurra, il settore C mette in luce la stesura di preparazione per la tinta azzurra del settore B.

Il settore D denuncia una lavorazione di impasto a base di calce e inerti di granulometria fine con sulla superficie tracce di tinta giallo ocra lavorazione probabilmente legata al sec. XIX.

Supporto in cotto.

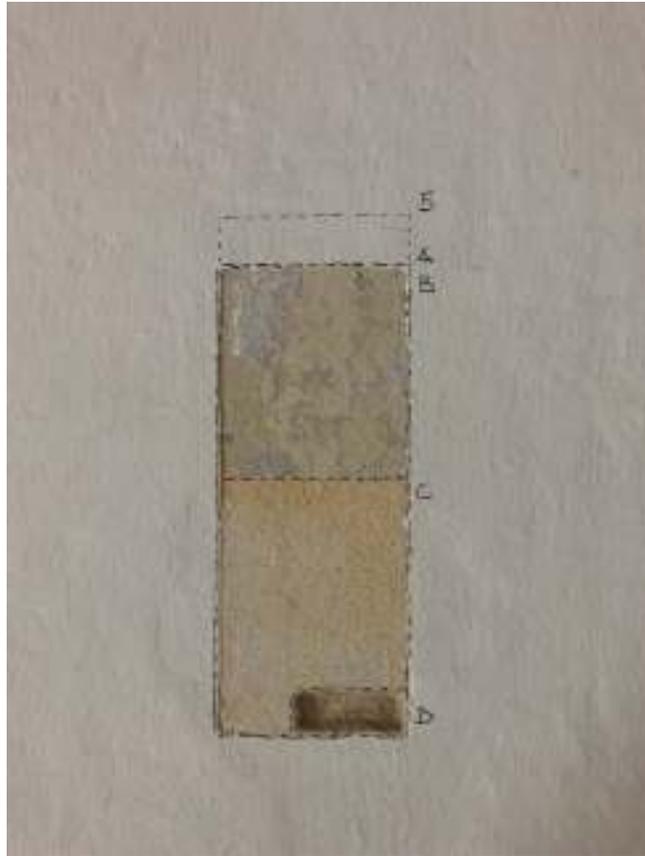
Campione 5 Parete superiore

La stratigrafia mette in luce le diverse lavorazioni sovrapposte, il settore A denuncia la spessa sovrapposizione di tinteggi di cromia bianca, interventi di epoca contemporanea, il settore B con in evidenza una lavorazione di tinta grigio azzurra,

Il settore C denuncia una lavorazione di impasto a base di calce e inerti di granulometria fine con sulla superficie tracce di tinta giallo ocra lavorazione probabilmente legata al sec. XIX.

Supporto in cotto.

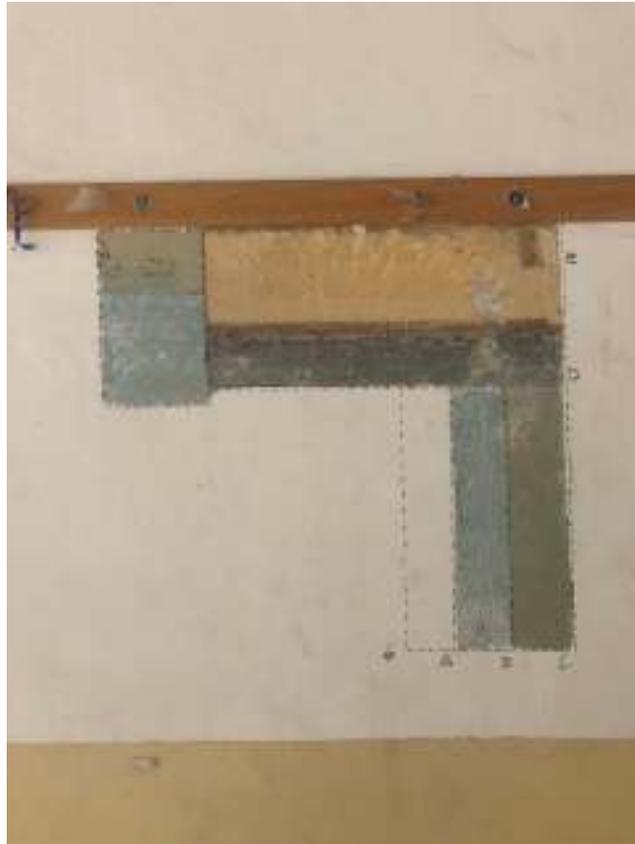
Campione 6 Parete inferiore

La stratigrafia eseguita mette in luce la forte sovrapposizione di tinte nei diversi periodi.

Nel settore A le cromie bianche ovattano la superficie con una zoccolatura marrone in tinta lavabile, materiale decisamente di epoca contemporanea, il settore Be C denuncia una lavorazione di tinte grigie lucide omogeneamente distribuite sulla superficie.

Il settore D denuncia la lavorazione d'origine delle superfici, si identifica una zoccolatura di cromia grigia perimetrata da una cornicetta di grigio più intenso che demarca la campitura superiore di cromia gialla ocra, lavorazione probabilmente coeva all'impianto d'origine, sec. XIX.

Supporto in cotto, settore E.

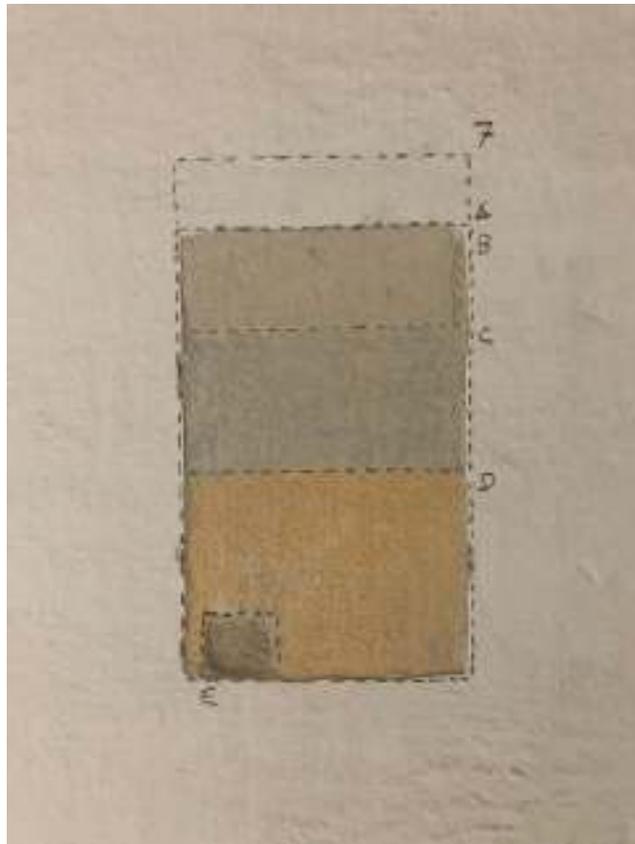
Campione 7 Parete superiore

La stratigrafia mette in luce le diverse lavorazioni sovrapposte, il settore A denuncia la spessa sovrapposizione di tinteggi di cromia bianca, interventi di epoca contemporanea, il settore Be C con in evidenza una lavorazione di tinta grigio azzurra.

Il settore C denuncia una lavorazione di impasto a base di calce e inerti di granulometria fine con sulla superficie tracce di tinta giallo ocra lavorazione probabilmente legata al sec. XIX.

Supporto in cotto settore E.
