RIFUNZIONALIZZAZIONE EX SCUOLE ELEMENTARI CASAROLI DA DESTINARE A NUOVA SEDE DEGLI UFFICI COMUNALI 3° STRALCIO LAVORI

RELAZIONE SAGGI STRATIGRAFICI (da progetto esecutivo)

SCUOLE CASAROLI
CASTELSANGIOVANNI, Piacenza

Indagini propedeutiche per il recupero delle sale interne di interesse storico

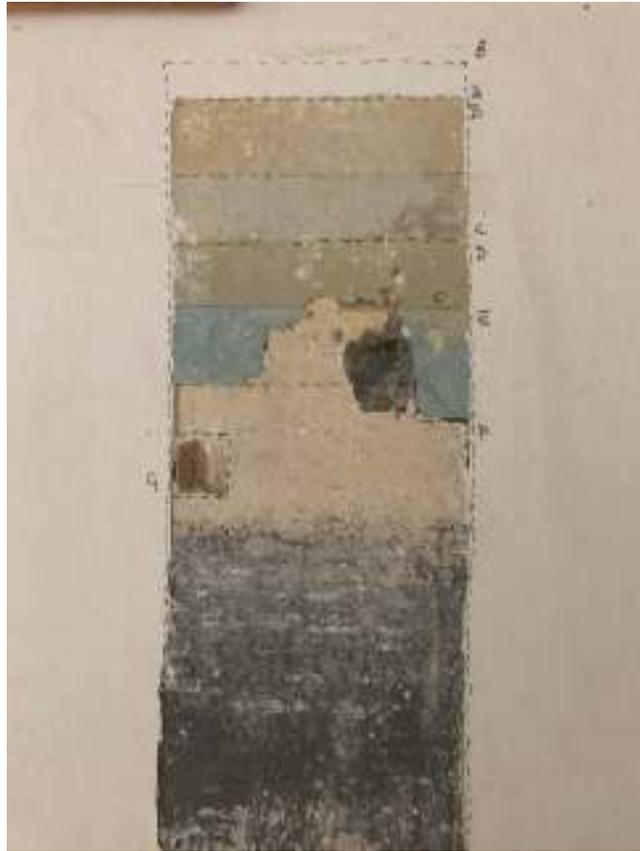
Campione 8 Parete inferiore

La stratigrafia mette in luce le diverse lavorazioni sovrapposte, il settore A denuncia la spessa sovrapposizione di tinteggi di cromia bianca, interventi di epoca contemporanea, il settore Be C, D, E con in evidenza una lavorazione di tinta grigio azzurra, grigia e azzurra, opere contemporanee.

Il settore F denuncia la lavorazione d'origine delle superfici, si identifica una zoccolatura di cromia grigia perimetrata da una cornicetta di grigio più intenso che demarca la campitura superiore di cromia gialla oca, lavorazione probabilmente coeva all'impianto d'origine, sec. XIX. Supporto in cotto, settore E.

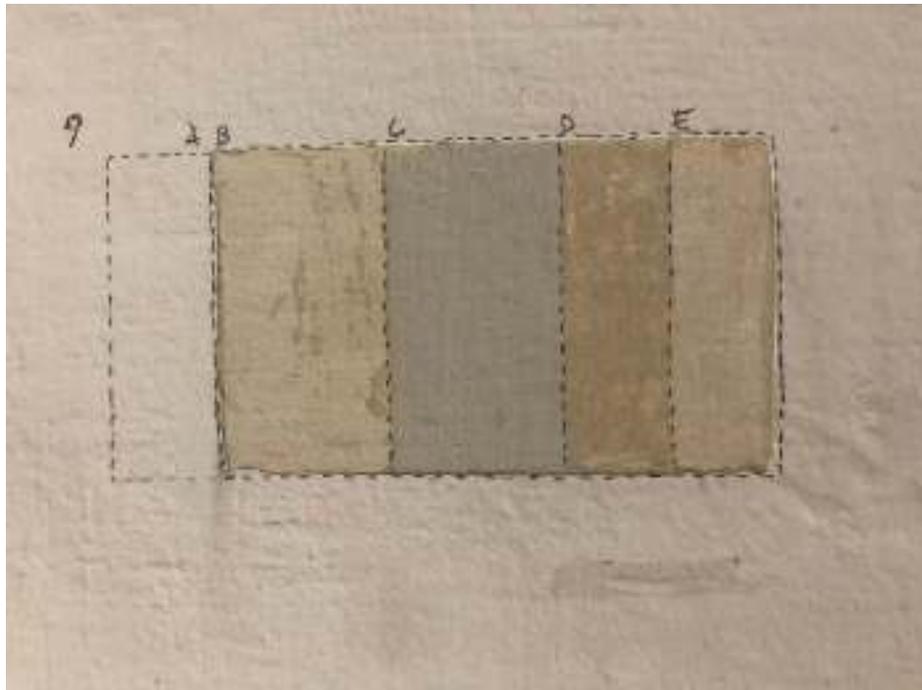
Campione 9 Parete superiore

La stratigrafia mette in luce le diverse lavorazioni sovrapposte, il settore A denuncia la spessa sovrapposizione di tinteggi di cromia bianca, interventi di epoca contemporanea, il settore Be C con in evidenza una lavorazione di tinta grigio azzurra, D con tinta terrosa opere di epoca contemporanea. Il settore E denuncia una lavorazione di impasto a base di calce e inerti di granulometria fine con sulla superficie tracce di tinta giallo ocra lavorazione probabilmente legata al sec. XIX.

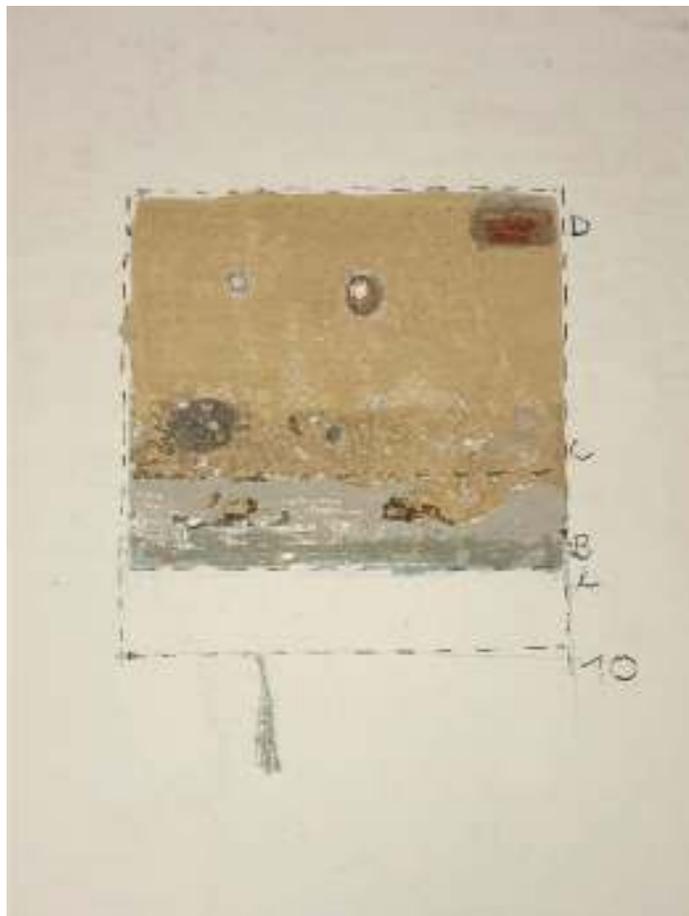
Campione 10 Parete inferiore

La stratigrafia mette in luce le diverse lavorazioni sovrapposte, il settore A denuncia la spessa sovrapposizione di tinteggi di cromia bianca, interventi di epoca contemporanea, il settore B con in evidenza una lavorazione di tinta grigio azzurra.

Il settore C denuncia una lavorazione di impasto a base di calce e inerti di granulometria fine con sulla superficie tracce di tinta giallo ocra lavorazione probabilmente legata al sec. XIX.

Supporto in cotto.

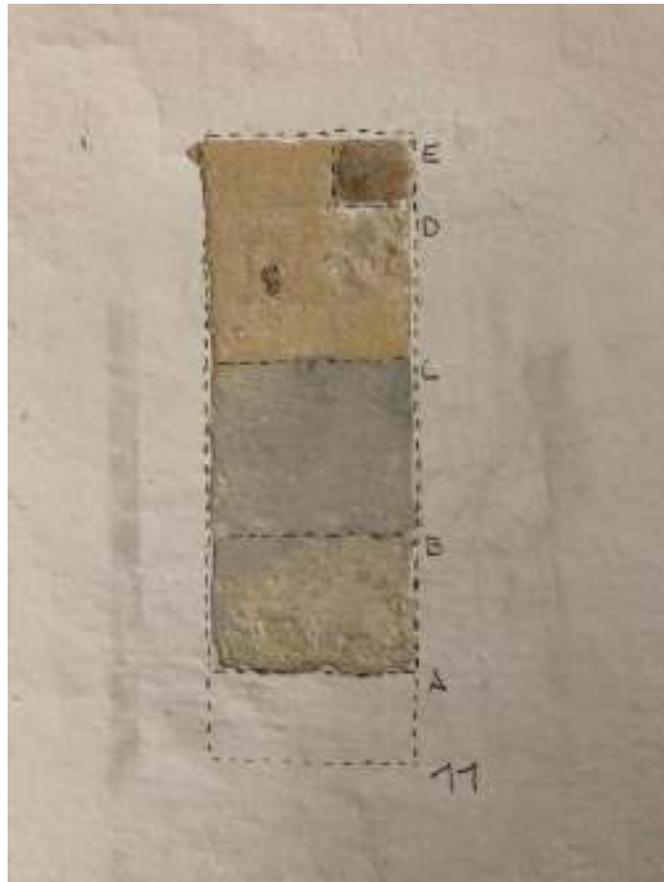
Campione 11 Parete superiore

La stratigrafia mette in luce le diverse lavorazioni sovrapposte, il settore A denuncia la spessa sovrapposizione di tinteggi di cromia bianca, interventi di epoca contemporanea, il settore Be C con in evidenza una lavorazione di tinta grigio azzurra,

Il settore D denuncia una lavorazione di impasto a base di calce e inerti di granulometria fine con sulla superficie tracce di tinta giallo ocra lavorazione probabilmente legata al sec. XIX.

Supporto in cotto settore E.

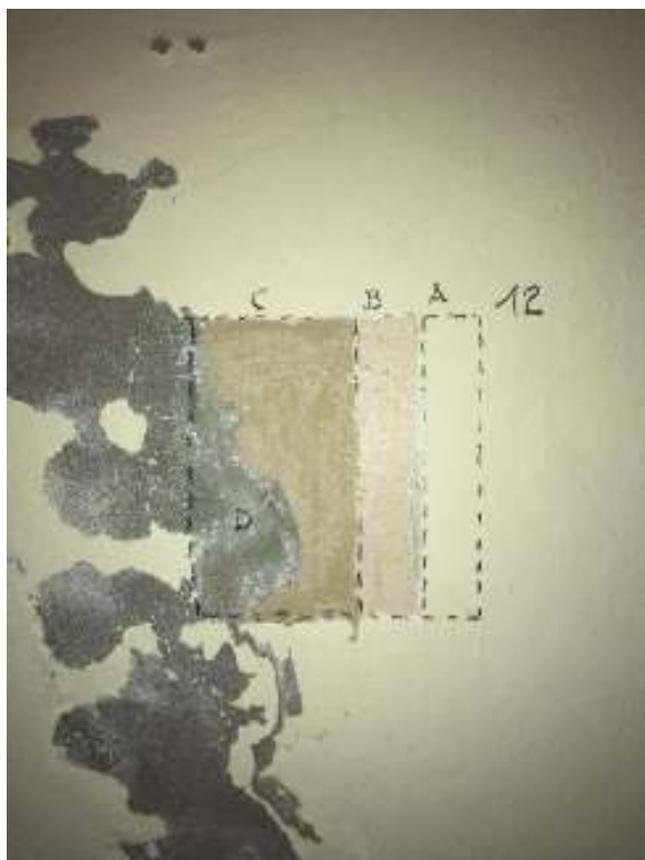
Campione 12 Parete inferiore

La stratigrafia mette in luce le diverse lavorazioni sovrapposte, il settore A denuncia la spessa sovrapposizione di tinteggi di cromia gialla, interventi di epoca contemporanea, il settore B con in evidenza una lavorazione di tinta rosa. Il settore C denuncia una lavorazione di impasto a base di calce e inerti di granulometria fine con sulla superficie tracce di tinta terrosa scura preparazione probabilmente legata al sec. XIX.

Supporto in cotto.

Si intuisce l'integrazione con intonaco di cemento settore D.

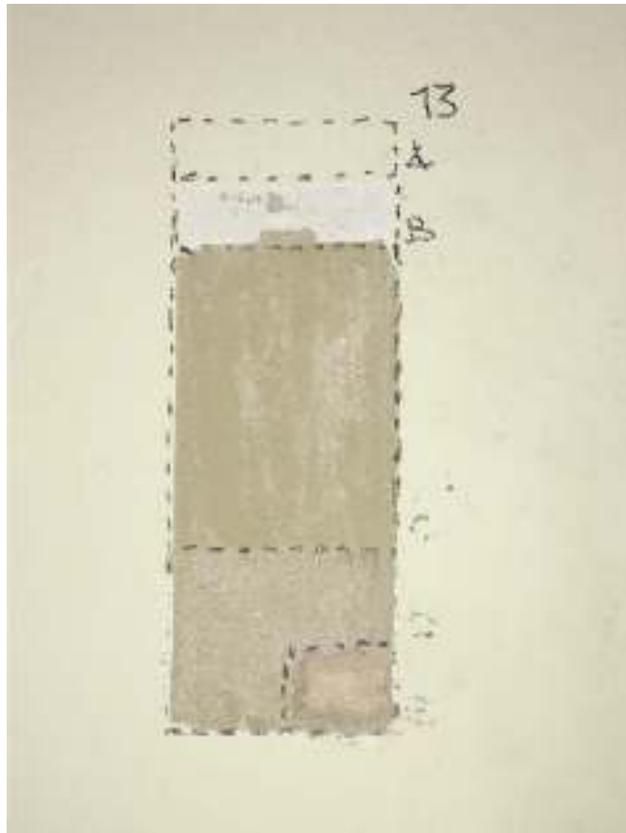
Campione 13 Parete superiore

La stratigrafia mette in luce le diverse lavorazioni sovrapposte, il settore A e B denuncia la spessa sovrapposizione di tinteggi di cromia bianca, interventi di epoca contemporanea, il settore C con in evidenza una lavorazione di tinta ferrosa.

Il settore D denuncia una lavorazione di impasto a base cementizia adeso su di un supporto in cotto, settore E, lavorazione probabilmente legata alla prima metà del 1900.

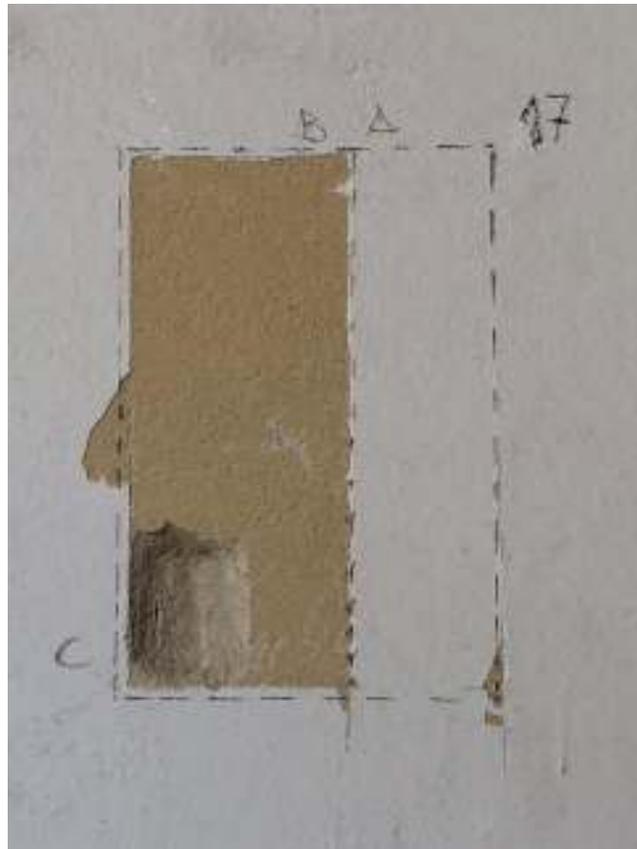
Campione 17 Parete

La stratigrafia mette in luce le diverse lavorazioni sovrapposte, il settore A denuncia la spessa sovrapposizione di tinteggi di cromia bianca, interventi di epoca contemporanea, il settore B denuncia una lavorazione di impasto a base di calce e inerti di granulometria fine con sulla superficie tracce di tinta giallo ocra lavorazione probabilmente legata alle lavorazioni della prima metà del 1900. Supporto in cotto.

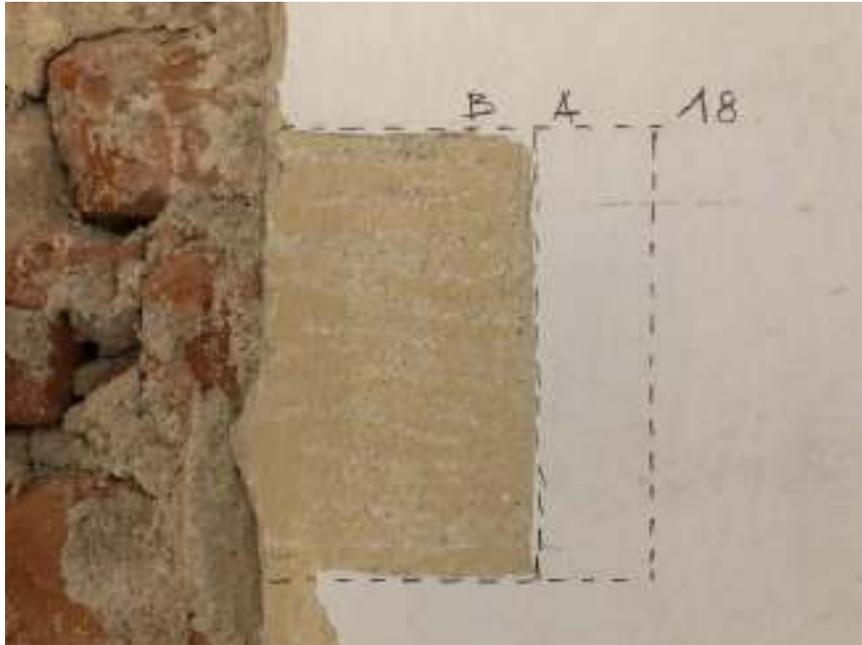
Campione 18 Parete

La stratigrafia mette in luce le diverse lavorazioni sovrapposte, il settore A denuncia la spessa sovrapposizione di tinteggi di cromia bianca, interventi di epoca contemporanea, il settore B denuncia una lavorazione di impasto a base di calce e inerti di granulometria fine con sulla superficie tracce di tinta giallo ocra lavorazione probabilmente legata alle lavorazioni della prima metà del 1900. Supporto in cotto.

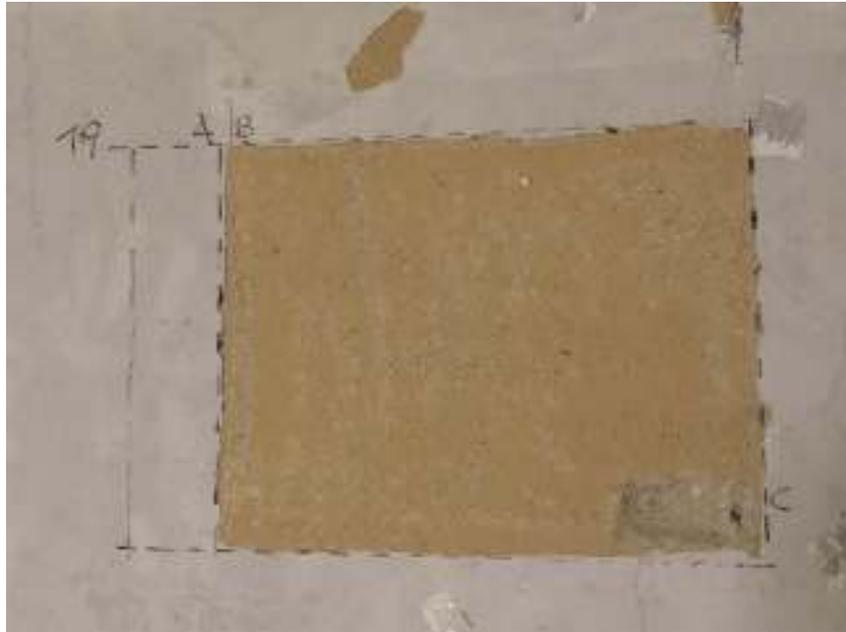
Campione 19 Parete

La stratigrafia mette in luce le diverse lavorazioni sovrapposte, il settore A denuncia la spessa sovrapposizione di tinteggi di cromia bianca, interventi di epoca contemporanea, il settore B denuncia una lavorazione di impasto a base di calce e inerti di granulometria fine con sulla superficie tracce di tinta giallo ocra lavorazione probabilmente legata alle lavorazioni della prima metà del 1900. Supporto in cotto.

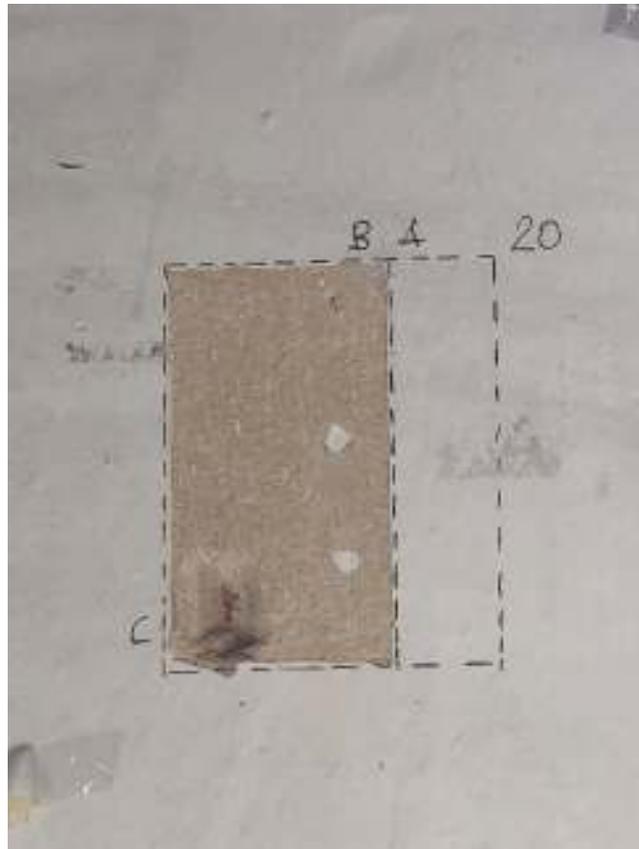
Campione 20 Parete

La stratigrafia mette in luce le diverse lavorazioni sovrapposte, il settore A denuncia la spessa sovrapposizione di tinteggi di cromia bianca, interventi di epoca contemporanea, il settore B denuncia una lavorazione di impasto a base di calce e inerti di granulometria fine con sulla superficie tracce di tinta giallo ocra lavorazione probabilmente legata alle lavorazioni della prima metà del 1900. Supporto in cotto.

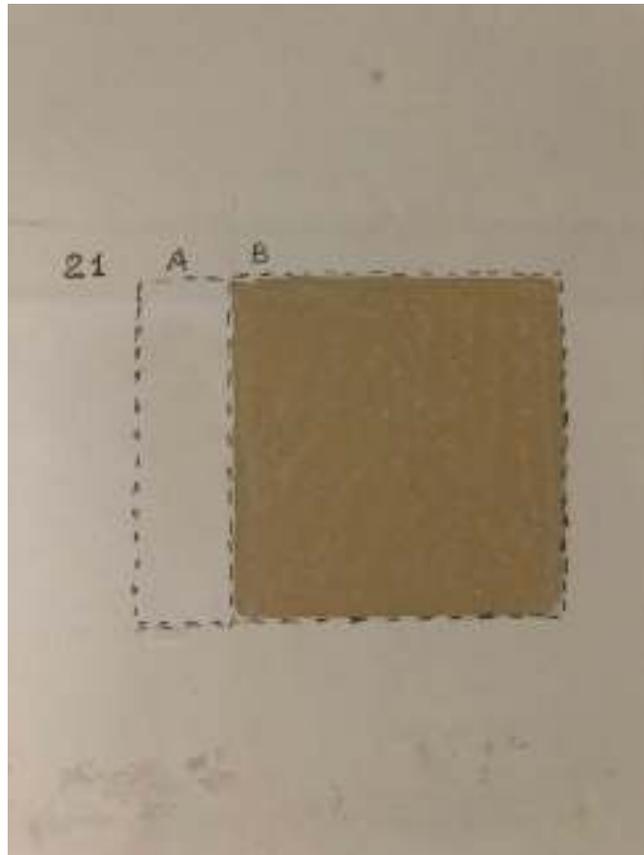
Campione 21 Parete

La stratigrafia mette in luce le diverse lavorazioni sovrapposte, il settore A denuncia la spessa sovrapposizione di tinteggi di cromia bianca, interventi di epoca contemporanea, il settore B denuncia una lavorazione di impasto a base di calce e inerti di granulometria fine con sulla superficie tracce di tinta giallo ocra lavorazione probabilmente legata alle lavorazioni della prima metà del 1900. Supporto in cotto.

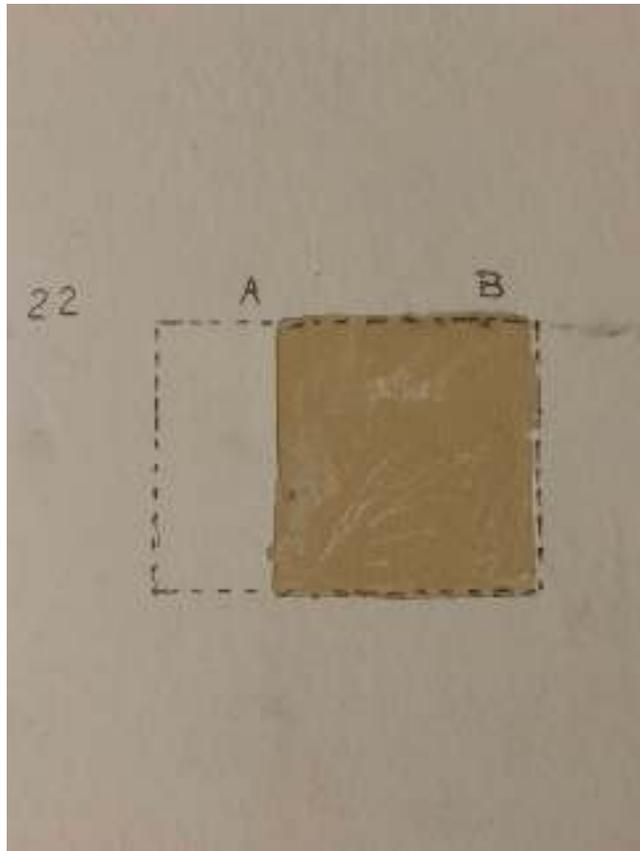
Campione 22 Parete

La stratigrafia mette in luce le diverse lavorazioni sovrapposte, il settore A denuncia la spessa sovrapposizione di tinteggi di cromia bianca, interventi di epoca contemporanea, il settore B denuncia una lavorazione di impasto a base di calce e inerti di granulometria fine con sulla superficie tracce di tinta giallo ocra lavorazione probabilmente legata alle lavorazioni della prima metà del 1900. Supporto in cotto.

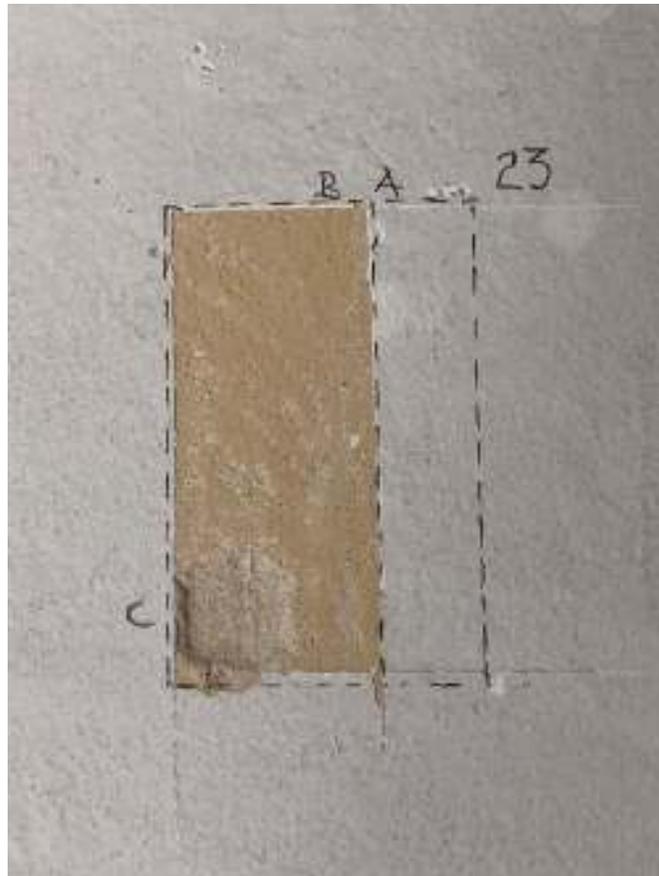
Campione 23 Parete

La stratigrafia mette in luce le diverse lavorazioni sovrapposte, il settore A denuncia la spessa sovrapposizione di tinteggi di cromia bianca, interventi di epoca contemporanea, il settore B denuncia una lavorazione di impasto a base di calce e inerti di granulometria fine con sulla superficie tracce di tinta giallo ocra lavorazione probabilmente legata alle lavorazioni della prima metà del 1900. Supporto in cotto.

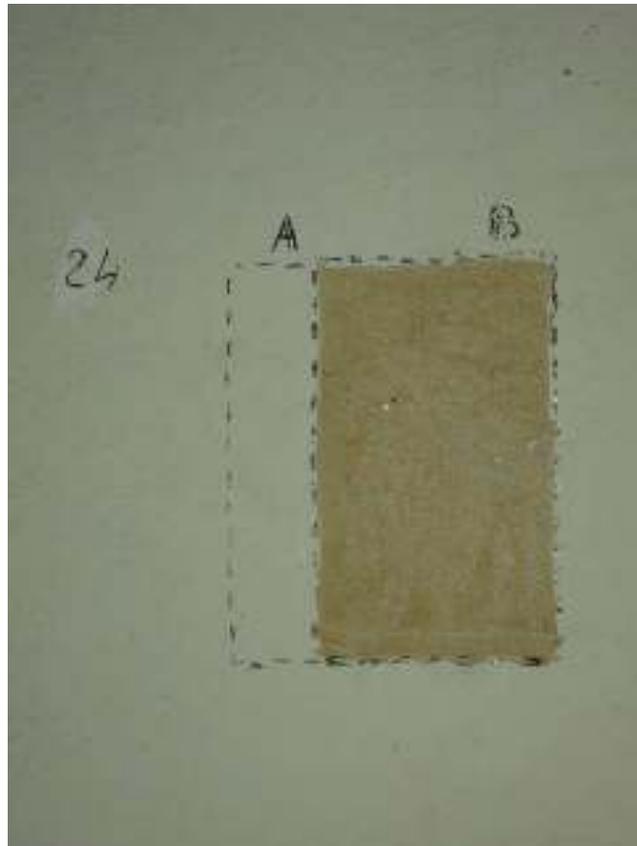
Campione 24 Parete vano scala secondaria.

La stratigrafia mette in luce le diverse lavorazioni sovrapposte, il settore A denuncia la spessa sovrapposizione di tinteggi di cromia bianca, interventi di epoca contemporanea, il settore B denuncia una lavorazione di impasto a base di calce e inerti di granulometria fine con sulla superficie tracce di tinta giallo ocra lavorazione probabilmente legata alle lavorazioni della prima metà del 1900.

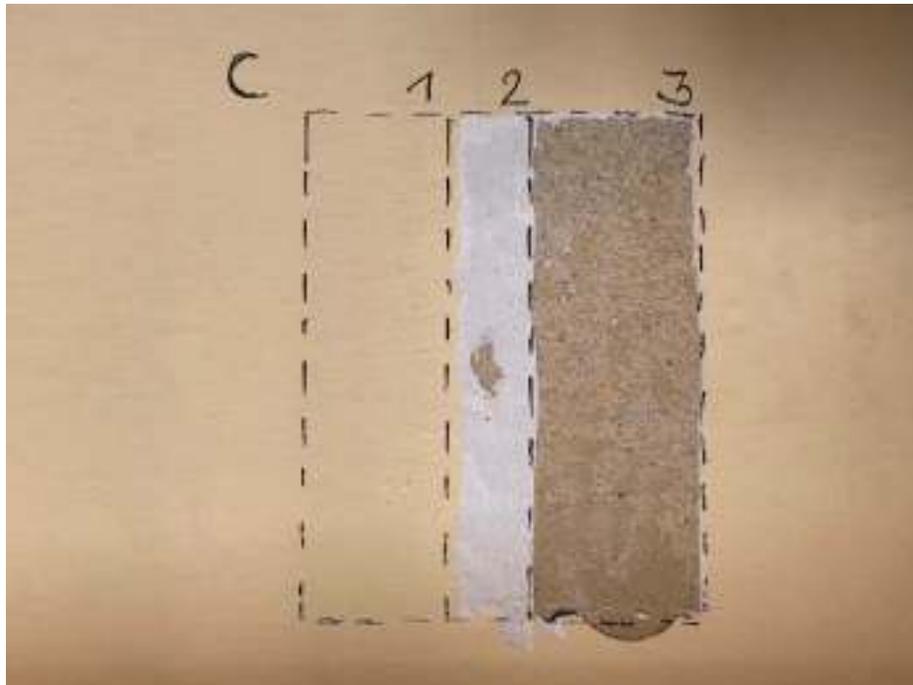
Campione C Corridoio interno

La stratigrafia mette in luce le diverse lavorazioni sovrapposte, il settore 1-2 denuncia la spessa sovrapposizione di tinteggi di cromia gialla, interventi di epoca contemporanea, il settore 3 denuncia una lavorazione di impasto a base di calce e inerti di granulometria fine con sulla superficie tracce di tinta giallo ocra lavorazione probabilmente legata alle lavorazioni della prima metà del 1900.

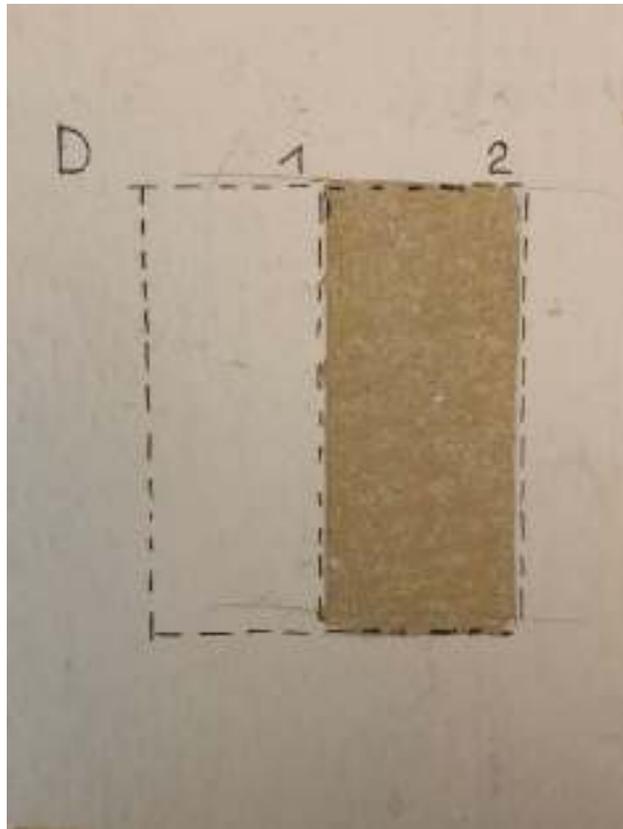
Campione D Parete superiore

La stratigrafia mette in luce le diverse lavorazioni sovrapposte, il settore 1 denuncia la spessa sovrapposizione di tinteggi di cromia bianca, interventi di epoca contemporanea, il settore 2 denuncia una lavorazione di impasto a base di calce e inerti di granulometria fine con sulla superficie tracce di tinta giallo ocra lavorazione probabilmente legata alle lavorazioni della prima metà del 1900. Supporto in cotto.
